# **LAUDO TÉCNICO DE ENGENHARIA, ACESSIBILIDADE E CONFORTO**

## **ESTÁDIO HAILÉ PINHEIRO GOIÁS ESPORTE CLUBE**

Este laudo técnico está vinculado a ART de nº. 1020260006672 e refere-se à vistoria no Estádio Hailé Pinheiro.

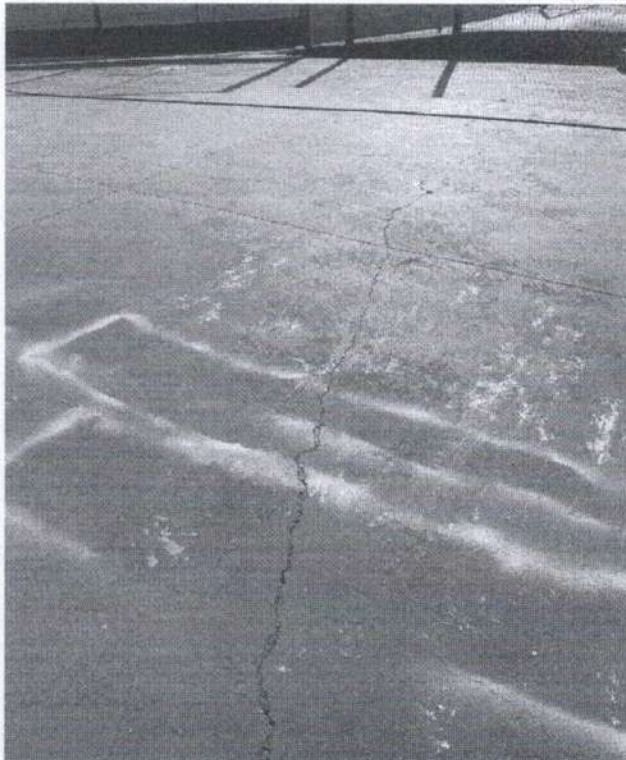
Foto 1 – Fissuras no Piso – Rampa de Acesso dos torcedores locais

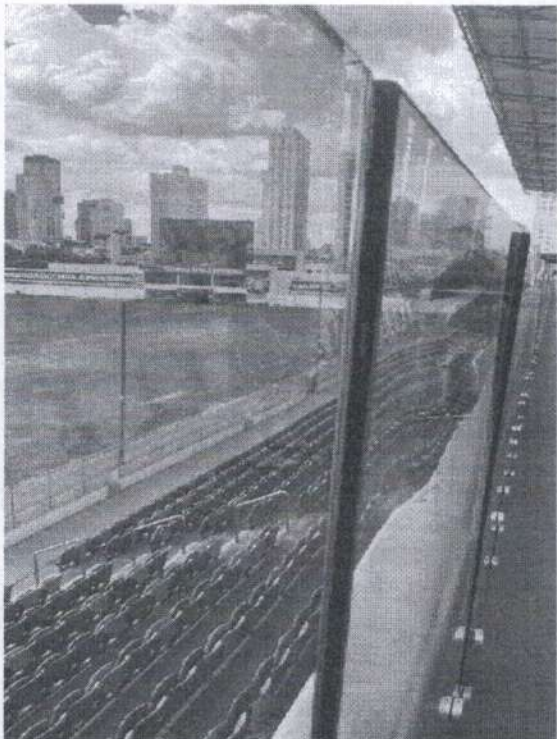
Foto 2 – Vidro Desalinhado

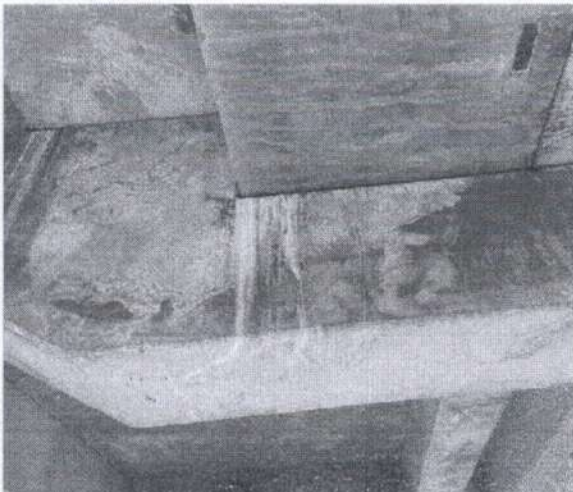
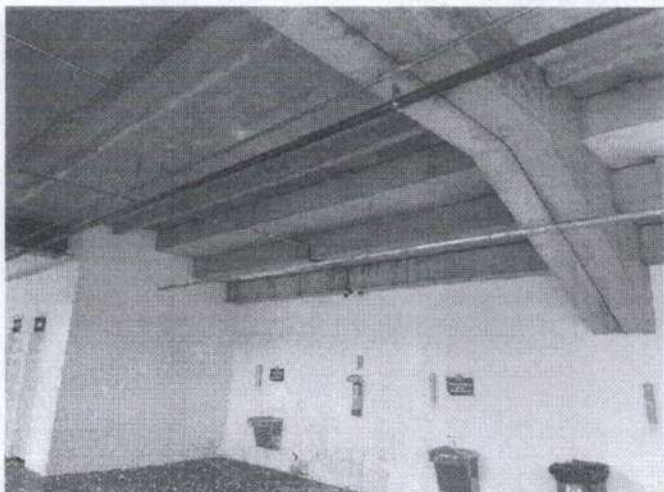
Foto 3 e 4 – Manchas de Infiltração nas vigas pré-moldadas Arquibancada Leste

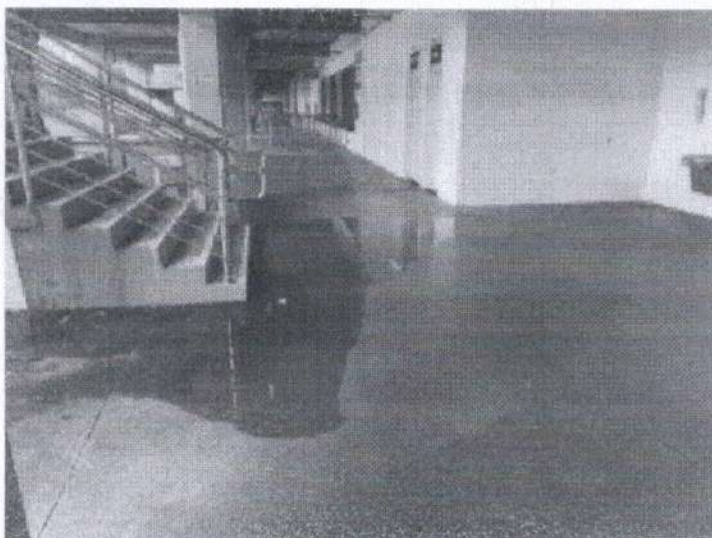
Foto 5 – Água empoçada próximo a escada da Arquibancada Leste

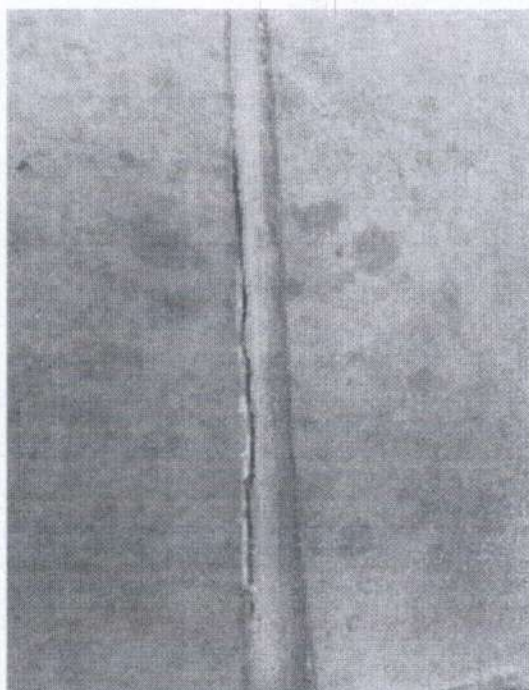
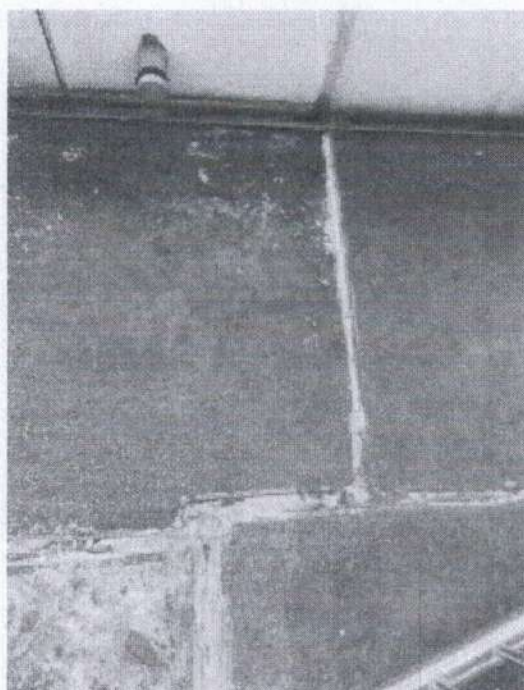
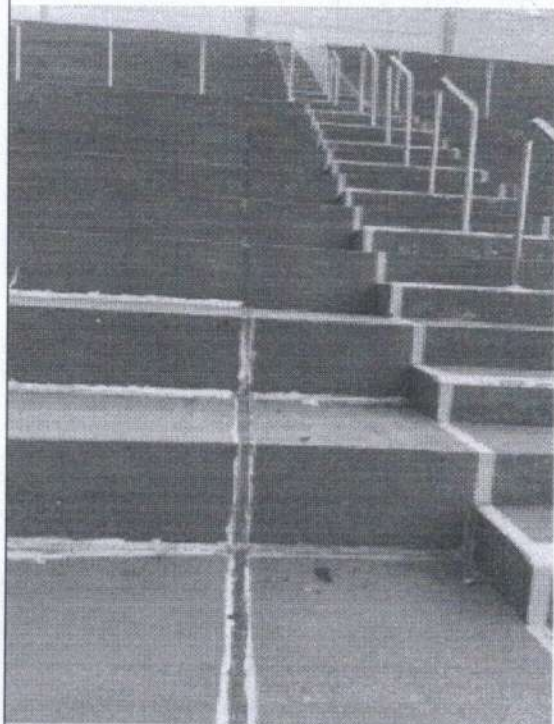
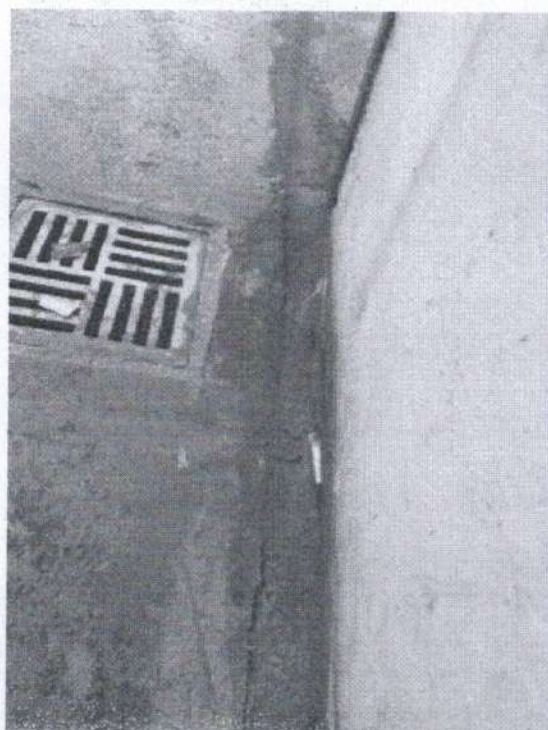
Verificou-se a ausência de manutenção dos sistemas de juntas de dilatações e Juntas Estruturais da edificação, apresentando desgaste excessivo.

A falha ou ausência de manutenção deste sistema pode gerar infiltrações e escoamento de água para os sistemas estruturais, causando assim corrosão das armaduras.

Fotos 6, 7, 8 e 9 – Juntas de Dilatação estão com desgaste excessivo.
