LAUDO DE VISTORIA DE ENGENHARIA

INHUMAS ESPORTE CLUBE

LAUDO DE VISTORIA DA ENGENHARIA

- 1.1. Nome: Estádio Zico Brandão
- 1.2. Apelido: Zico Brandão
- 1.3. Endereço completo do estádio: Avenida Bernardo Sayão,
Qd. 06, Lt. 01, Bairro Jesualda
- 1.4. Cidade: Inhumas
- 1.5. Estado: Goiás
- 1.6. CEP: 75400-000
- 1.7. Telefone: (62) 9 8590-0850
- 1.8. Email: go.inhumasec@fgf.esp.br
- 1.9. Proprietário: Governo do Estado de Goiás
- 1.10. Responsável pela manutenção do estádio: Liga Esportiva Inhumense
- 1.11. Nome: João Batista
- 1.12. Qualificação profissional: Engenheiros e encarregados
- 1.13. Telefone: (62) 98590-0850
- 1.14. Email: go.inhumasec@fgf.esp.br
- 1.15. Clubes responsáveis pelo uso: Inhumas Esporte Clube,
União, Monte Cristo e Guanabara City.
- 1.16. Telefone: (62) 98590-0850
- 1.17. Email: go.inhumasec@fgf.esp.br

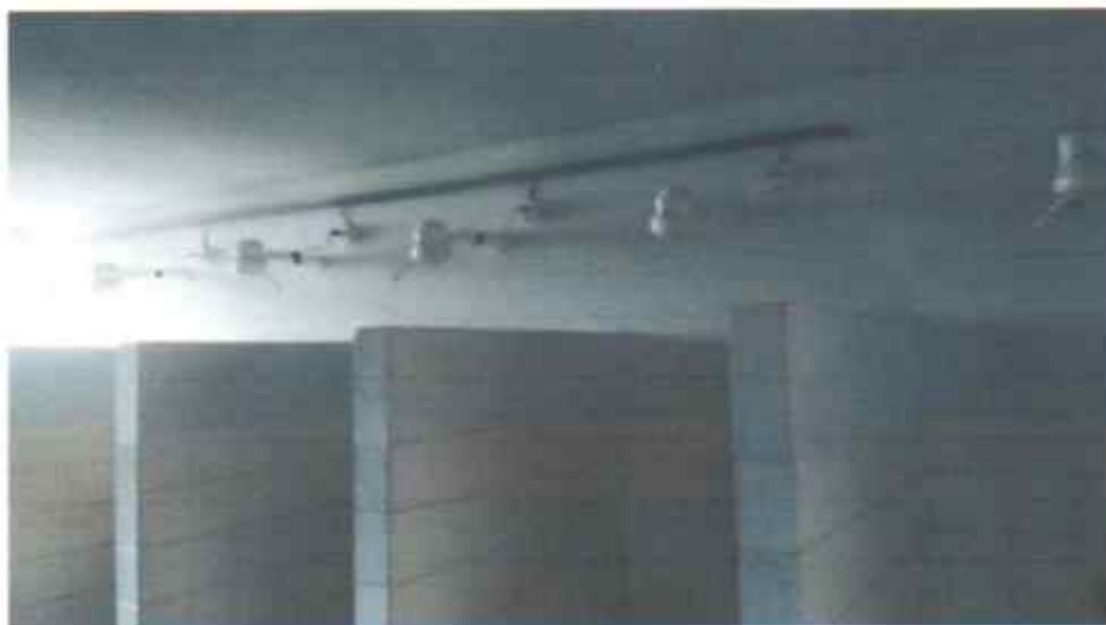
FOTO 3 – CHUVEIROS DO VESTIÁRIO DO INHUMAS

Chuveiros dos vestiários funcionando normalmente.

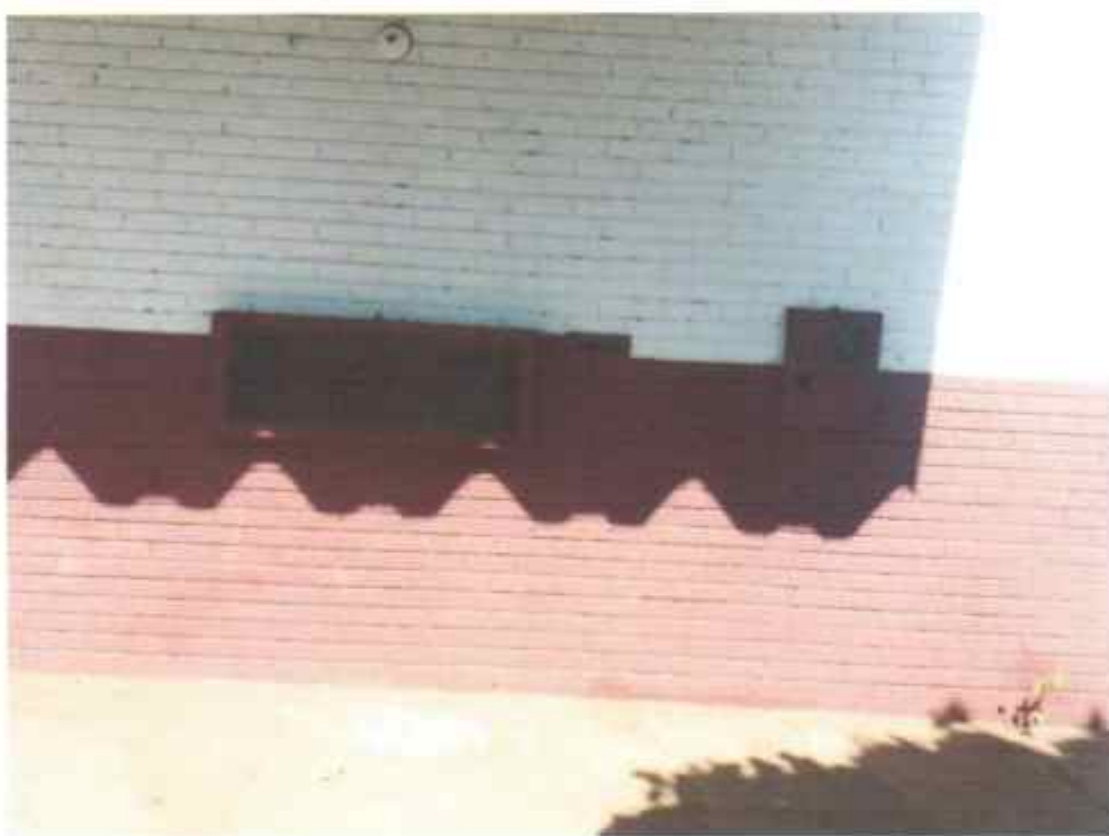
FOTO 17 – BILHETERIA DO ESTÁDIO

Nas cabines de imprensa a estrutura da cobertura é em aço, coberta com telha de fibrocimento, sendo o bar e banheiros cobertos por laje (abaixo da arquibancada), na bilheteria a cobertura é em telha de fibrocimento tipo canaletão, estando a estrutura em bom estado de conservação.

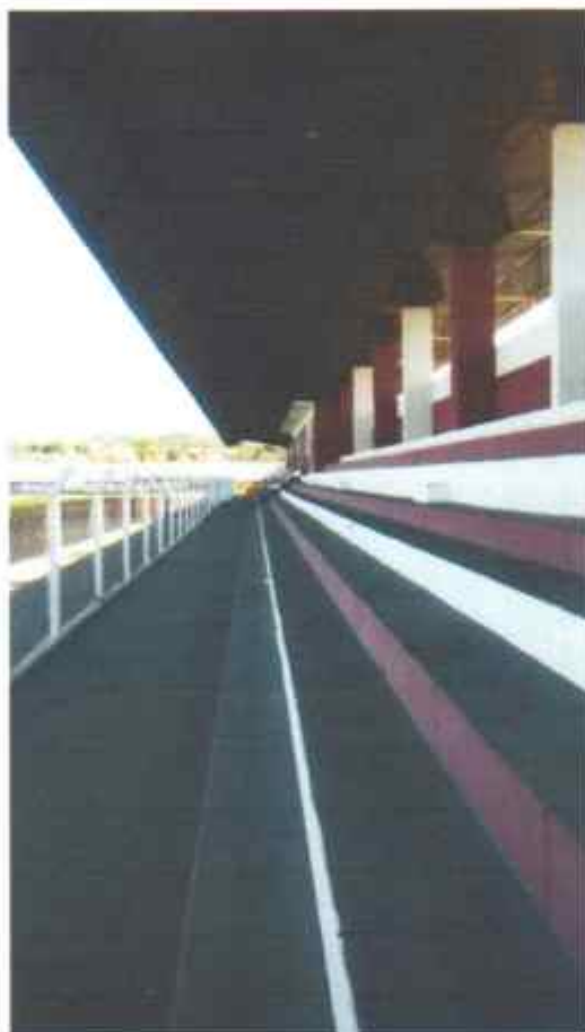
FOTO 19 – ARQUIBANCADA COBERTA

Os elementos que compõe a superestrutura estão em bom estado de conservação, não apresentando armadura exposta, baixo cobrimento ou corrosão. Arquibancadas estão em bom estado de conservação. Não apresentam exteriorização das características físico-químicas do concreto, deformações excessivas e infiltração de água.
