Laudo de Vistoria de Engenharia

Estádio Antônio Accioly

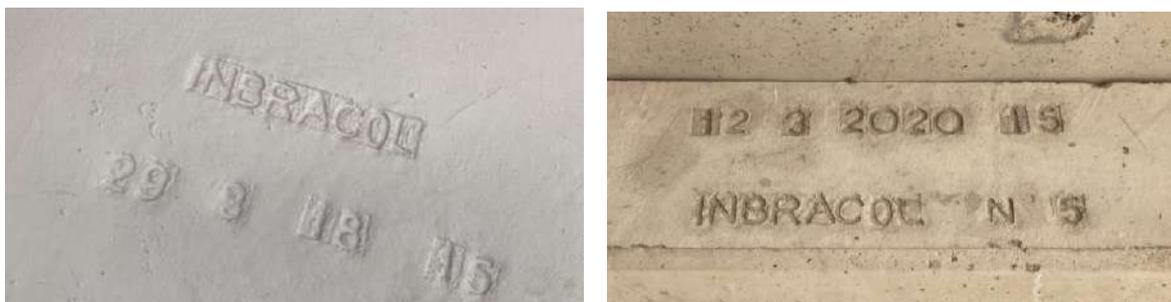
Todas as vigas e pilares apresentam um ótimo aspecto superficial, sem fissuras ou deformações visíveis. As peças de concreto pré-fabricadas possuem marcações das datas de fabricação (fotos 7 e 8). Nos apoios viga-pilares, observa-se em alguns pontos, arestas quebradas nas peças (fotos 9 e 10), geralmente ocasionadas durante a montagem, mas sem prejuízo significativo do recobrimento da armadura ou fissuração.

Fotos 7 e 8: Pré-moldados do lado direito do setor A, datados em 29-08-2018 e 12-03-2020.

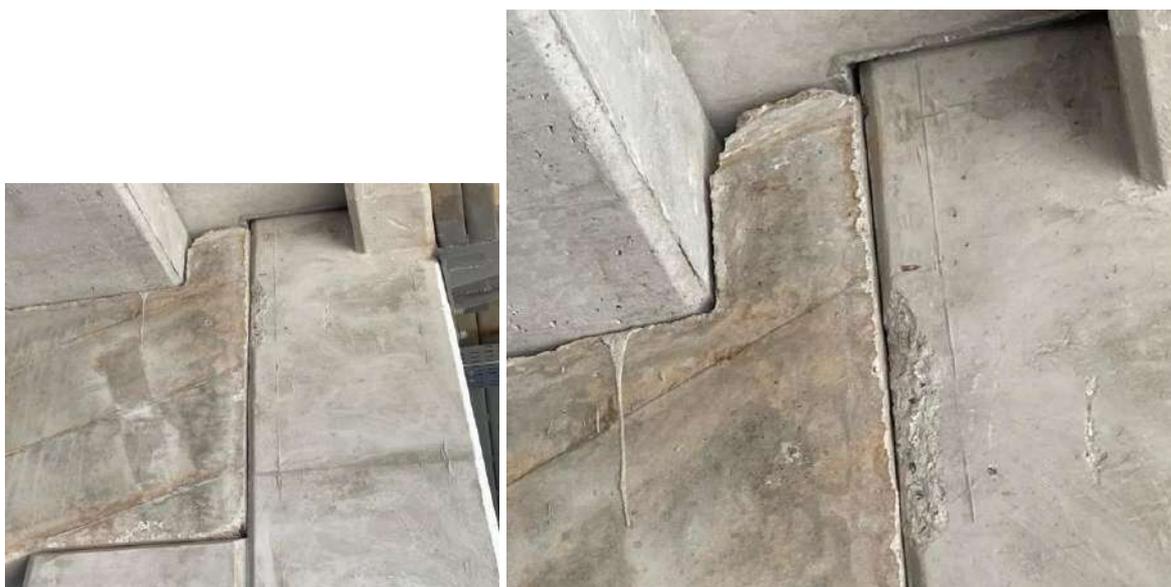
Fotos 9 e 10: Arestas quebradas – próprias da montagem das peças

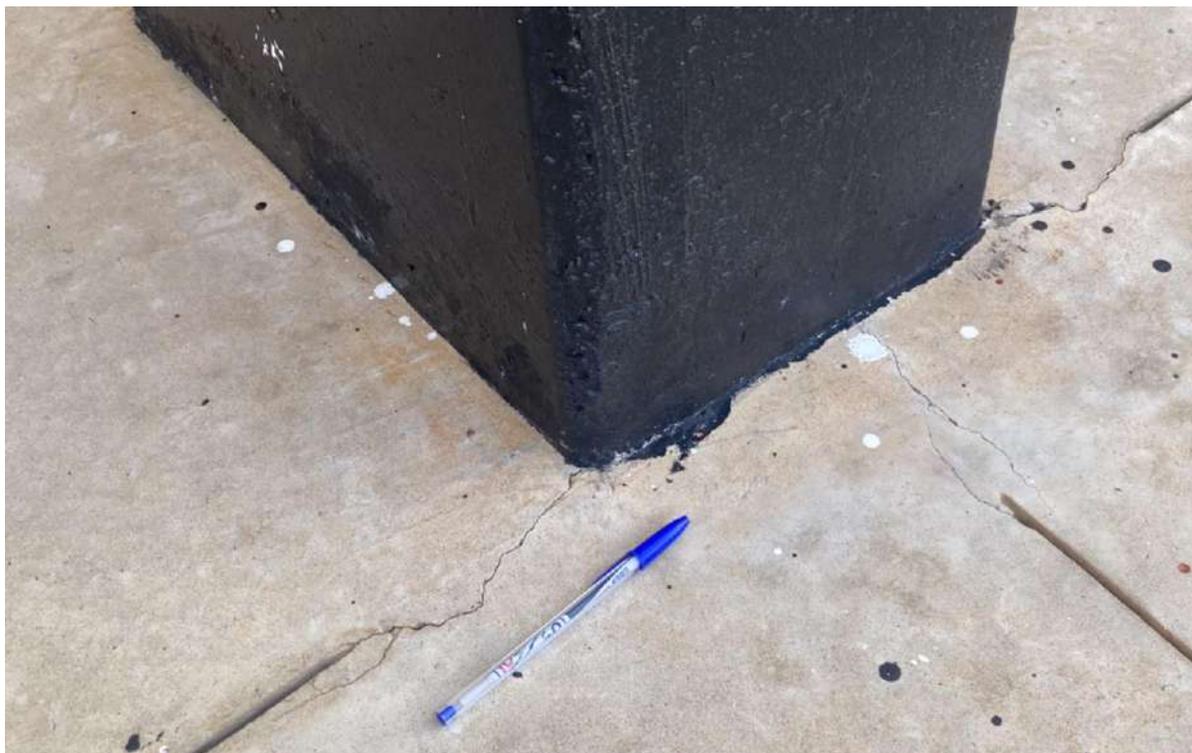
Não foram identificados nenhum sinal de recalque de fundação. As únicas fissuras encontradas próximas aos pilares externos, são fissuras do piso, devido à impossibilidade de execução das juntas de dilatação do piso, próximo aos pilares e paredes (foto 11).

Foto 11: fissuras próximas aos pilares externos – dilatação normal do piso

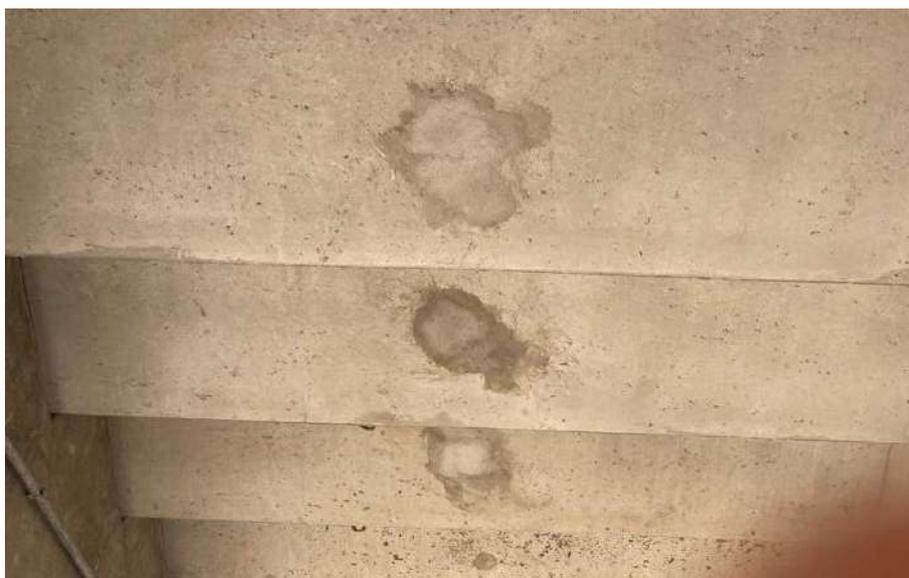
Os degraus das arquibancadas possuem marcas na face inferior, provenientes do acabamento dos furos de fabricação (cerca de 2" de diâmetro), próprios de peças pré-fabricadas (foto 12). Porém, nas regiões onde foram instalados corrimãos das escadas das arquibancadas (fotos 13 e 14), provavelmente usando chumbadores de aço tipo parabolt, em alguns pontos, observa-se rupturas superficiais na face inferior, causados pela furação para a instalação do parabolt (foto 15).

Foto 12: acabamento do fechamento dos furos de fabricação

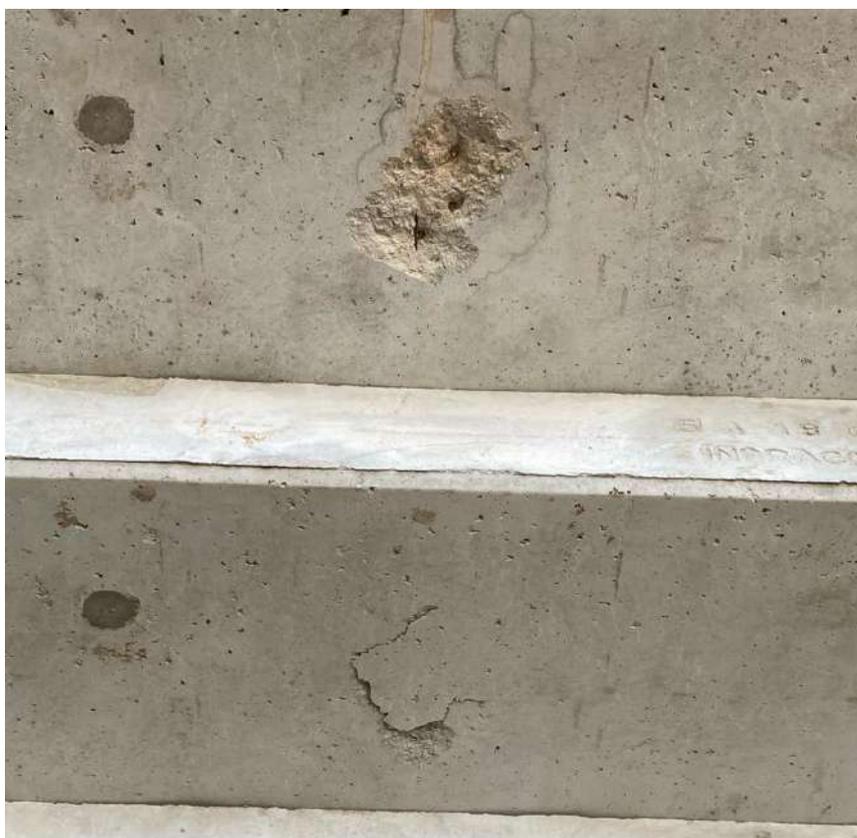
Foto 15: Ruptura superficial na instalação dos chumbadores

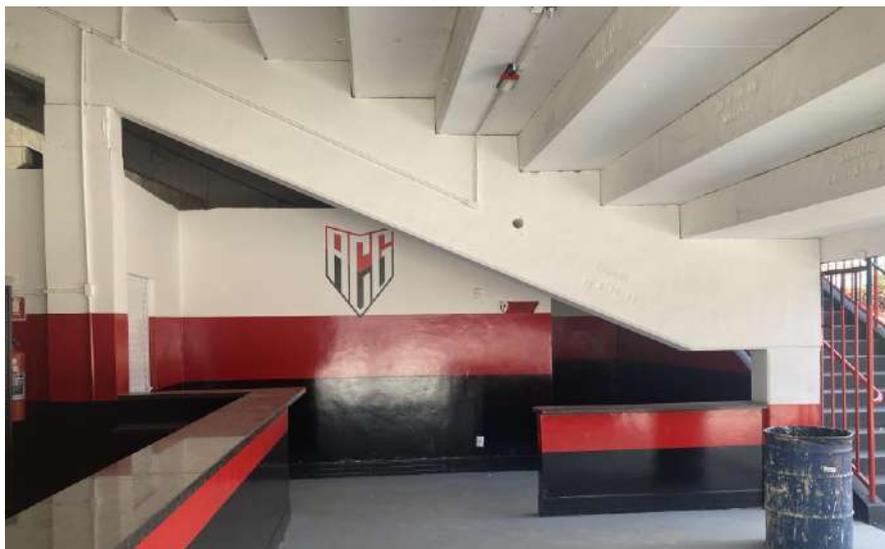
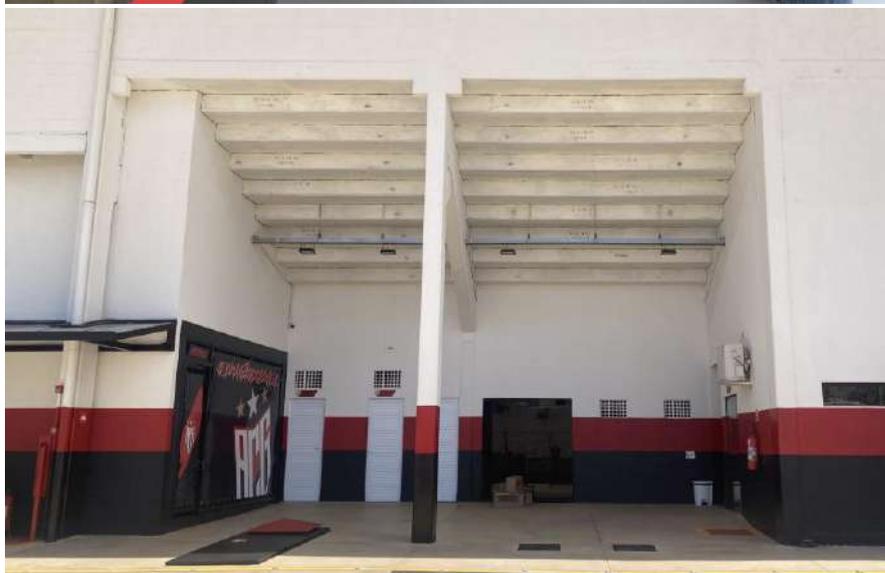
Em boa parte da área sob as arquibancadas, a estrutura está pintada (fotos 16 e 17), impossibilitando uma análise mais acurada das condições superficiais do concreto. Mesmo assim, não foram identificadas fissuras ou deformações significativas. Nas áreas sem pintura, observa-se o padrão – peças de concreto em perfeito estado (foto 18).

Fotos 16 e 17: Estrutura pintada em perfeito estado

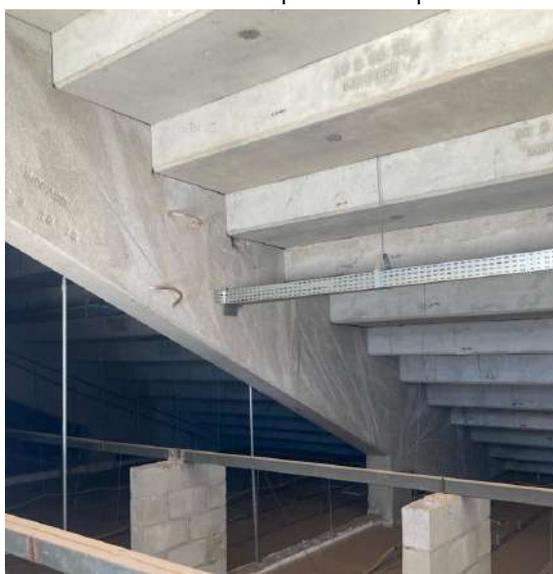
Foto 18: Estrutura aparente em perfeito estado.

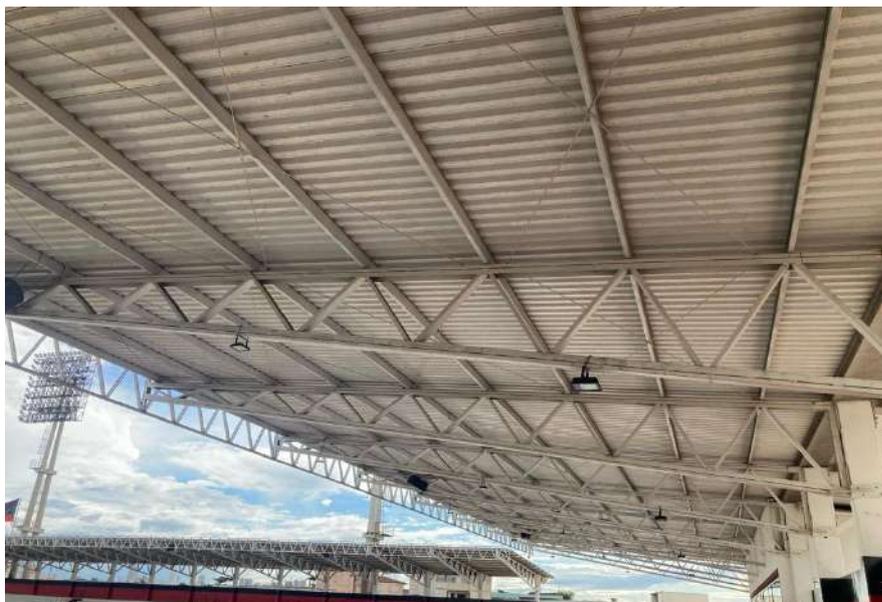
A cobertura em estrutura metálica de chapas dobradas é em balanço, engastada nos pilares da arquibancada (foto 19). Não apresenta nenhum sinal de oxidação, deformação. As barras de contraventamento aparentam estar devidamente tracionadas (foto 20). As alvenarias em dry-wall abaixo dos apoios das treliças (fotos 21 e 22), mostram pequenas fissuras de dilatação, devidas às variações de temperatura e ao movimento da cobertura pela oscilação normal de cargas de vento.

Foto 19: Cobertura metálica engastada nos pilares de concreto

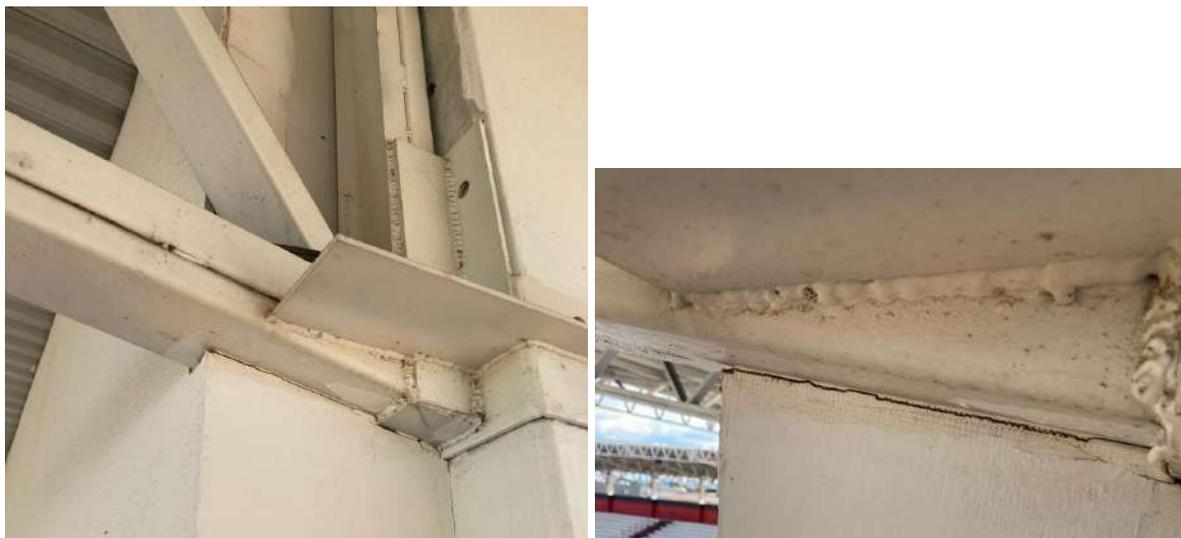
Fotos 21 e 22: Dilatação normal da cobertura em balanço – pequena fissura no encontro com a alvenaria

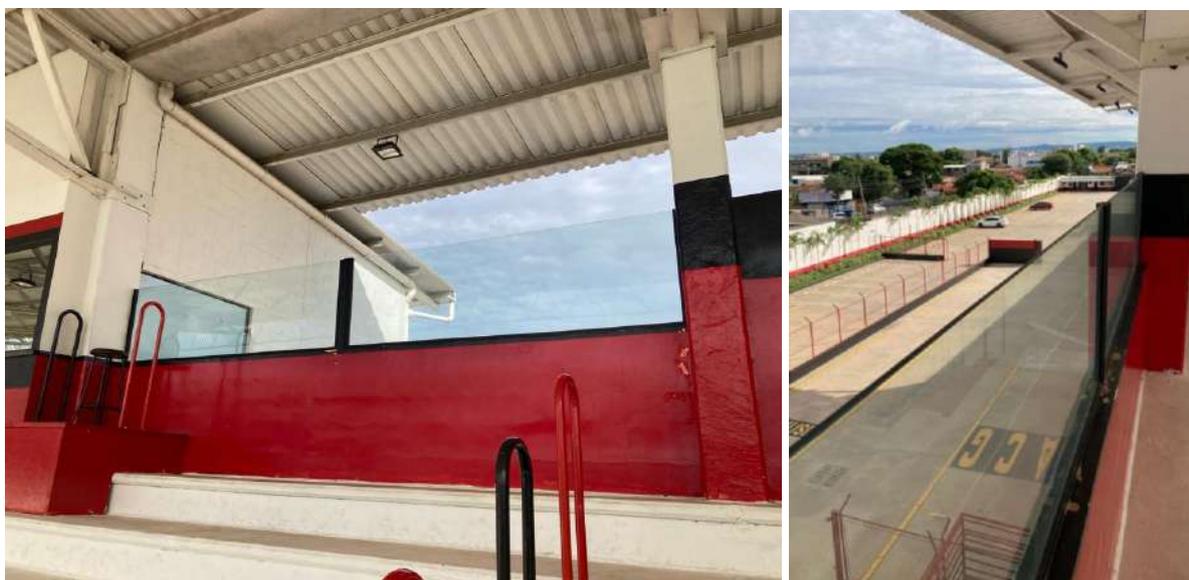
Ao lado dos camarotes, na parede do fundo da arquibancada foi instalado uma esquadria de vidro fixo, no topo da parede (fotos 23 e 24). Mesmo aparentando rigidez, por questões de segurança, devidas ao uso por torcidas de futebol, nosso parecer é que seja instalado algum reforço metálico na borda superior do vidro, ou mesmo a substituição por grade metálica.

Fotos 23 e 24: Esquadria de vidro fixo sem borda superior – insegurança devido ao uso

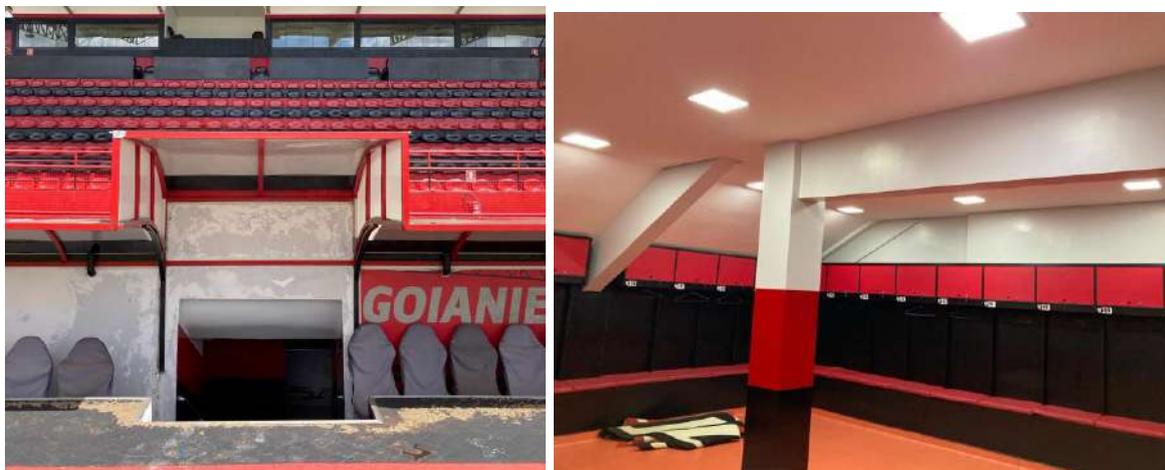
deformações significativas. Abaixo do centro da Tribuna, encontra-se o túnel de acesso aos vestiários (fotos 25, 26, 27 e 28), onde parte da infra-estrutura pode ser vista.

Fotos 25 e 26: Túnel de acesso e vestiários – parte da estrutura visível.

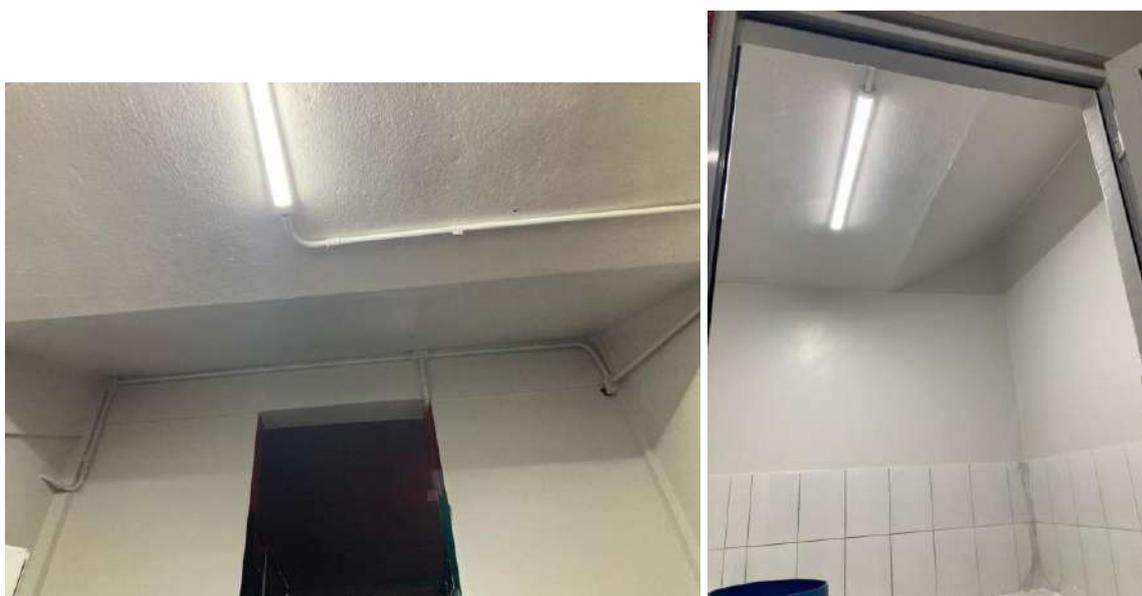
Fotos 27 e 28: Parte da estrutura abaixo das arquibancadas, visível no acesso aos vestiários

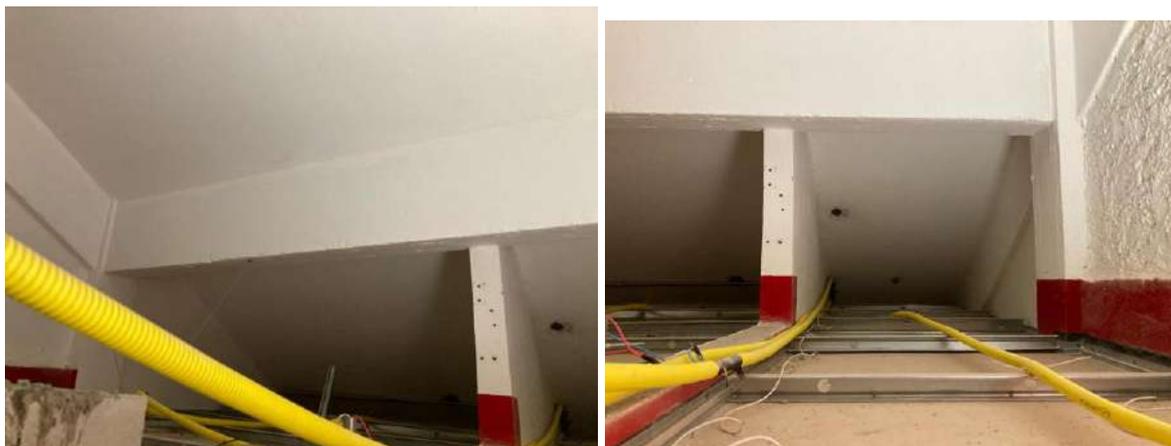
Acima do forro de gesso, pode-se observar o restante do inferior da estrutura das arquibancadas (fotos 29, 30). Mesmo pintadas, o padrão se repete: estrutura em ótimo estado, sem sinais de deformação, infiltração, oxidação da armadura ou fissuras (fotos 31 e 32). Mesmo não apresentando o mesmo acabamento superficial das peças pré-moldadas, as peças de concreto armado antigas encontram-se em bom estado.

Fotos 29 e 30: Restante da estrutura acima forro

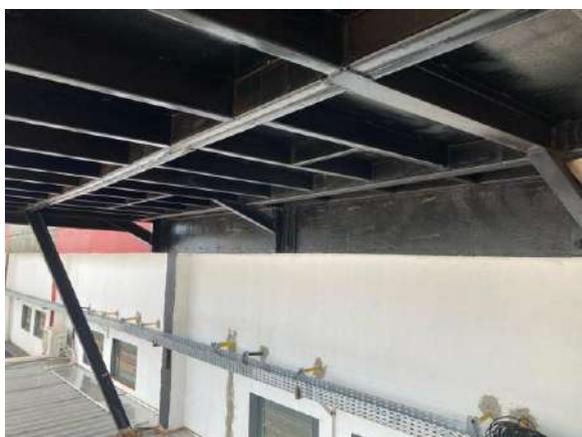
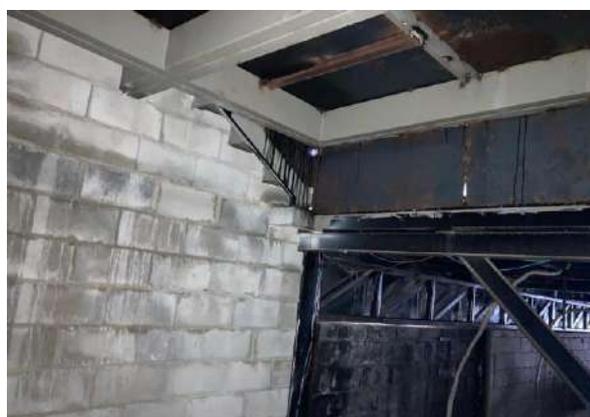
Fotos 49 e 50: Estrutura metálica dos pisos dos corredores e cabines de rádio e TV

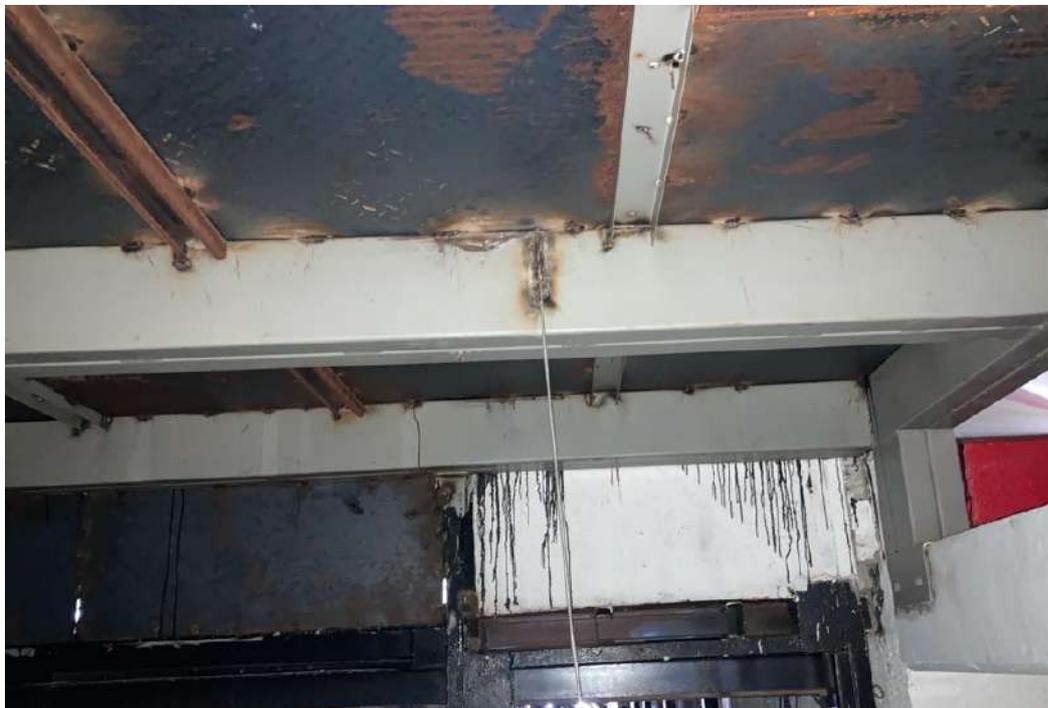
Algumas partes da estrutura metálica dos pisos dessa parte da ampliação encontram-se sem pintura nos perfis ou nas soldas (fotos 51 e 52). Não foram encontrados pontos de corrosão significativos. Mesmo assim, nosso parecer quanto à proteção e durabilidade é que se proceda a pintura imediatamente.

Foto 51: Estrutura dos pisos metálicos com peças e soldas desprotegidas

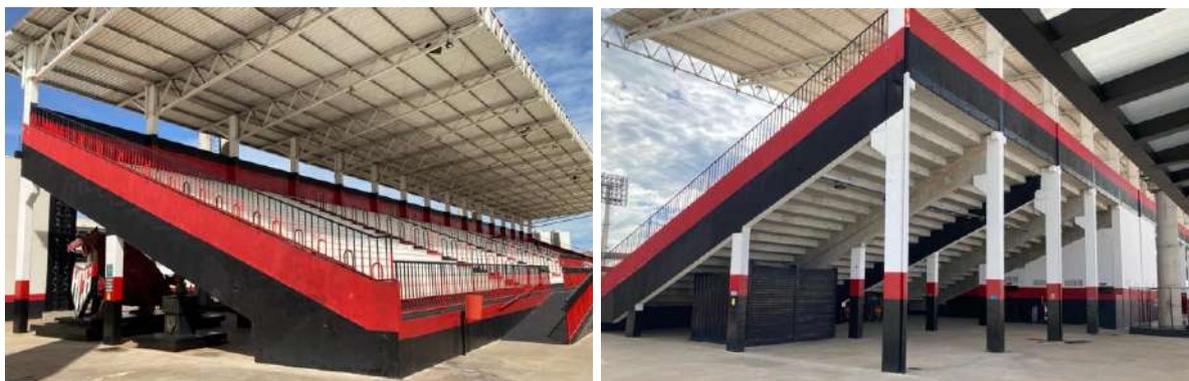
O setor B é constituído de arquibancadas para 2890 pessoas sentadas, em estrutura pré-moldadas, datadas de 2018, sem construções adjacentes ou ampliações (foto 53). A infraestrutura pode ser quase toda vista com facilidade (foto 54), já que apenas uma parte da área abaixo das arquibancadas foi usada para bar e banheiros. Não existem sinais de deterioração, deformações, infiltrações, corrosão de armaduras ou fissuração. Toda a estrutura encontra-se em perfeito estado de conservação (foto 55, 56 e 57). Mesmo as partes dos banheiros que estão pintadas (fotos 58 e 59) apresentam ótimo estado, sem qualquer indício significativo de desconformidade.

Fotos 53 e 54: Setor B - Estrutura pré-moldada quase toda aparente de fácil verificação

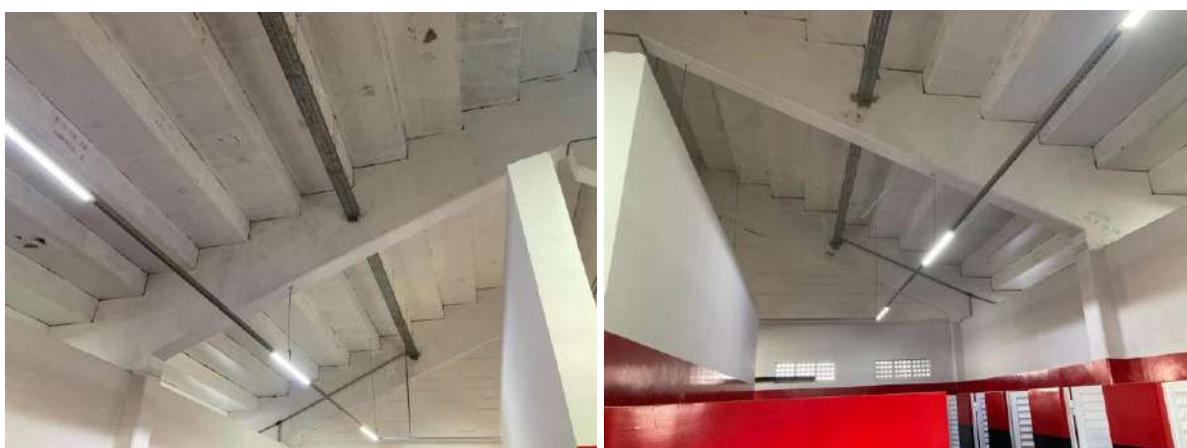
Fotos 58 e 59: Estrutura pintada no teto dos banheiros, em perfeito estado

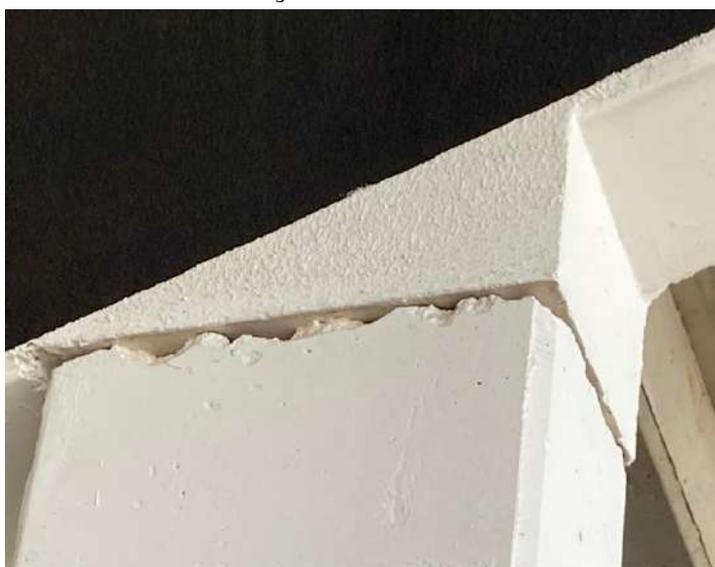
Assim como foi observado no setor A, em alguns pontos pode-se observar arestas quebradas devido a montagem, mas sem prejuízo significativo do recobrimento da armadura ou fissuração (foto 60).

Foto 60: Arestas do pilar quebradas provavelmente, na montagem

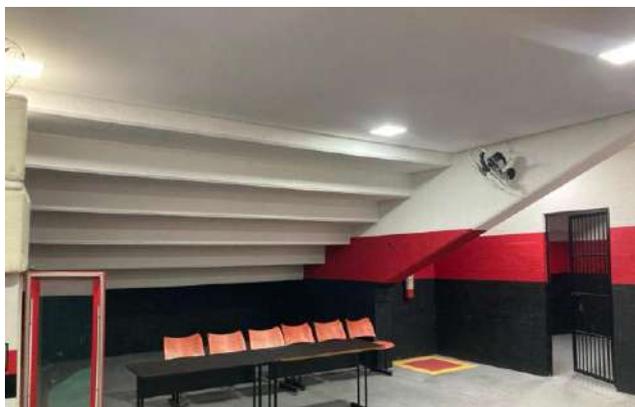
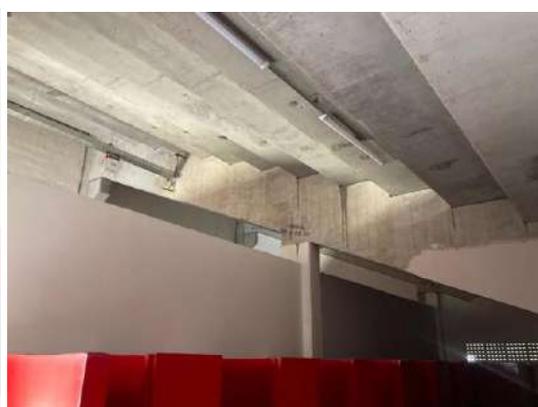
Fotos 70 e 71: Departamento de Polícia – lado direito e teto dos banheiros – lado esquerdo

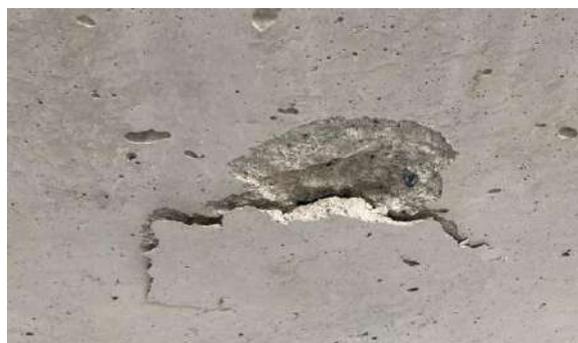
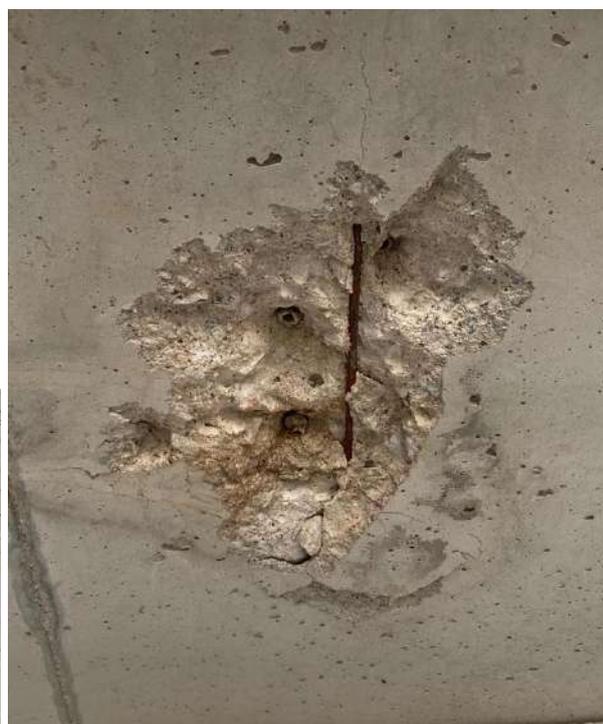
Como já observado anteriormente, nas regiões da arquibancada onde foram instalados corrimãos para as escadas, ocorreram rompimento da face inferior dos degraus (foto 72). A situação é crítica em alguns pontos (foto 73), onde observa-se que o rompimento descobriu a armadura inferior do degrau que já está em processo de corrosão. Esse elemento estrutural ainda funciona com segurança, porém é imprescindível uma imediata intervenção de manutenção para a interrupção do desgaste e garantia de durabilidade e vida útil dessa parte da estrutura. Vale ressaltar que seria muito importante uma vistoria geral em todos os pontos de fixação de corrimãos desse tipo, em todo o estádio, a fim de avaliar um por um, quais pontos necessitam de manutenção preventiva.

Fotos 72 e 73: Ruptura da face inferior de alguns degraus, nos pontos de fixação dos corrimãos das escadas – necessidade de manutenção imediata

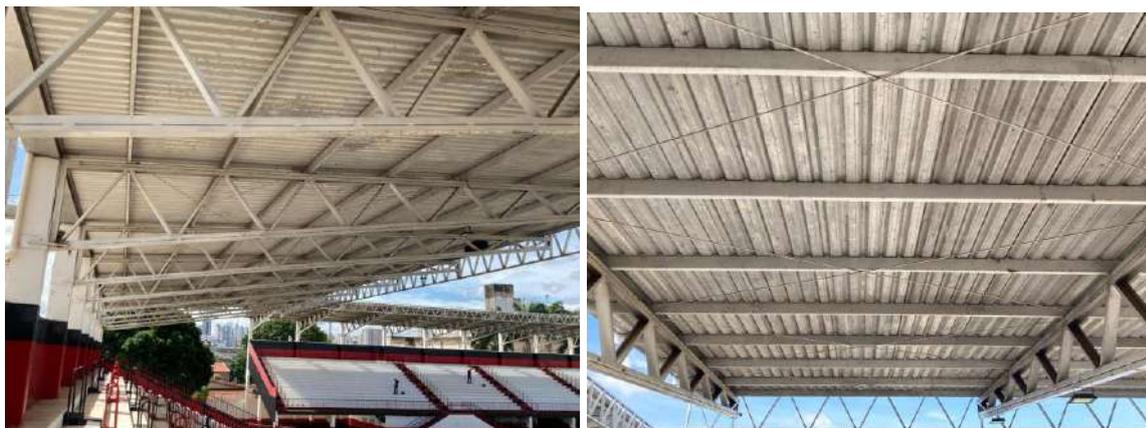
A cobertura metálica segue os mesmos modelos do setor A e B, e encontra-se em bom estado, sem aparentes deformações (foto 74), com tirantes devidamente tensionados (foto 75). Os únicos pontos que chamam a atenção, são os apoios das duas primeiras treliças do lado esquerdo, que apresentam pontos de corrosão que demandam manutenção imediata. (fotos 76 e 77). Não se trata, porém, de nenhum prejuízo estrutural atual. A intervenção necessária é de manutenção preventiva.

Fotos 74 e 75: Cobertura metálica em bom estado geral / tirantes tensionados

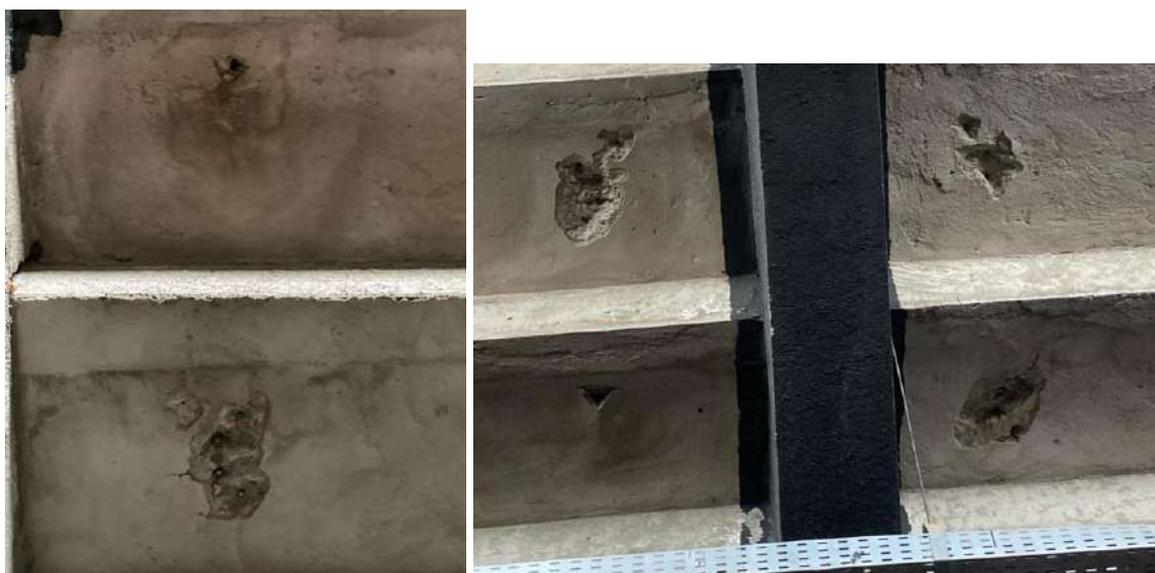
Fotos 89 e 90: Mais pontos de ruptura de fixação dos corrimãos – demanda por tratamento imediato

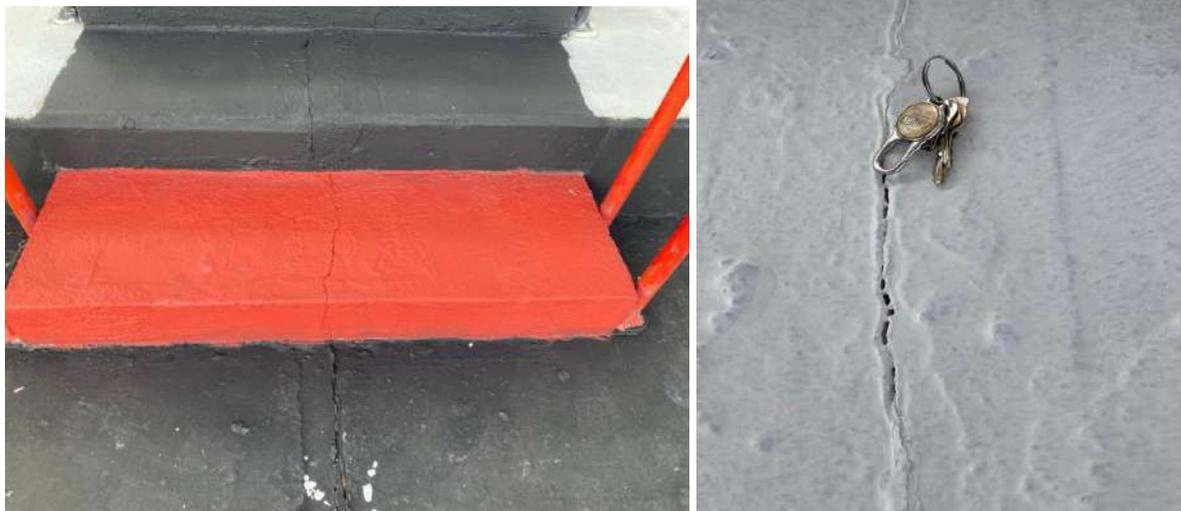
Como os degraus das arquibancadas são vigas chatas biapoiadas, as emendas entre degraus provocam trincas normais de dilatação. As fissuras dessa parte do setor D chamam atenção por parecerem maiores que as demais (fotos 91 e 92). Porém a abertura de fissuras observada é aceitável, sem qualquer sinal de desconformidade.

Fotos 91 e 92: Fissuras de dilatação normal das peças biapoiadas das arquibancadas

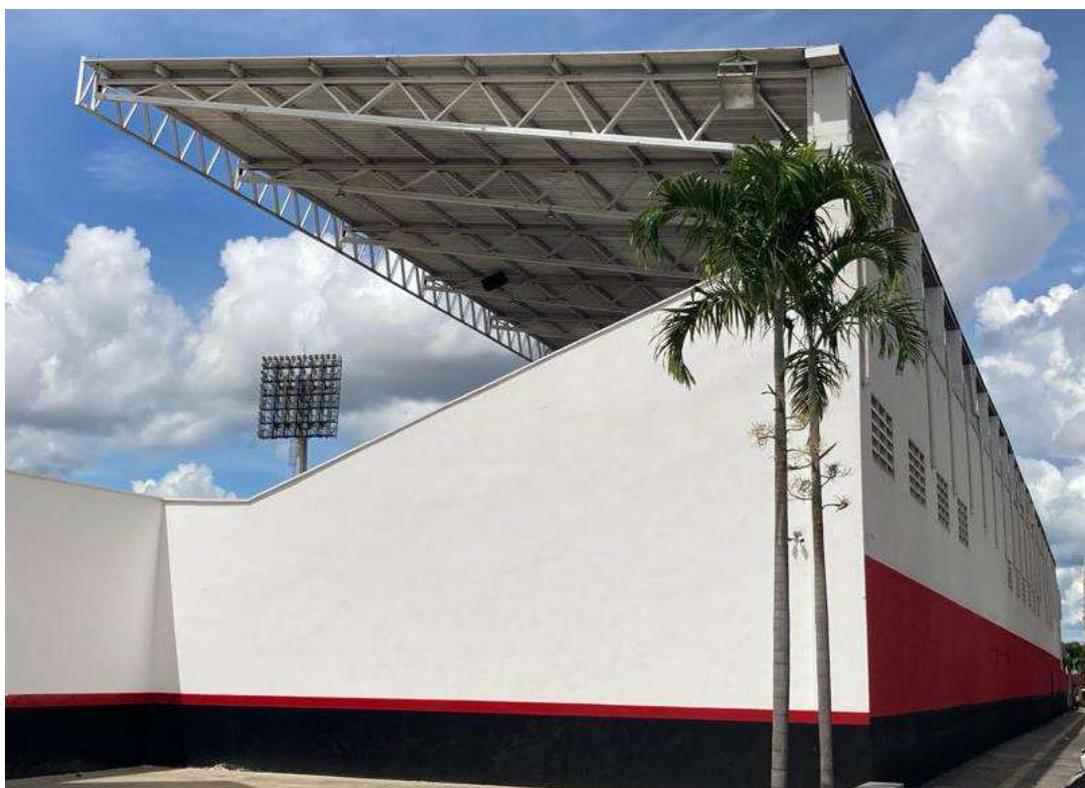
A cobertura metálica segue o mesmo projeto dos demais setores, e encontra-se em bom estado, sem aparentes deformações (fotos 93 e 94), com tirantes devidamente tensionados (foto 95).

Foto 93: Cobertura metálica em bom estado de conservação

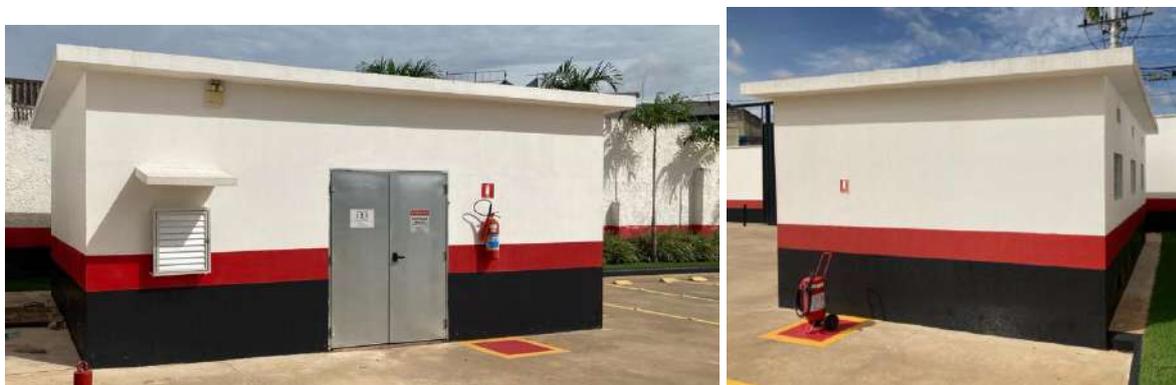
Trata-se de uma construção técnica de acesso restrito, em concreto armado e laje impermeabilizada, alvenaria de tijolos, sem qualquer sinal de deformação, infiltração ou qualquer desconformidade estrutural (fotos 96 e 97).

Fotos 96 e 97: Construção sem qualquer desconformidade estrutural

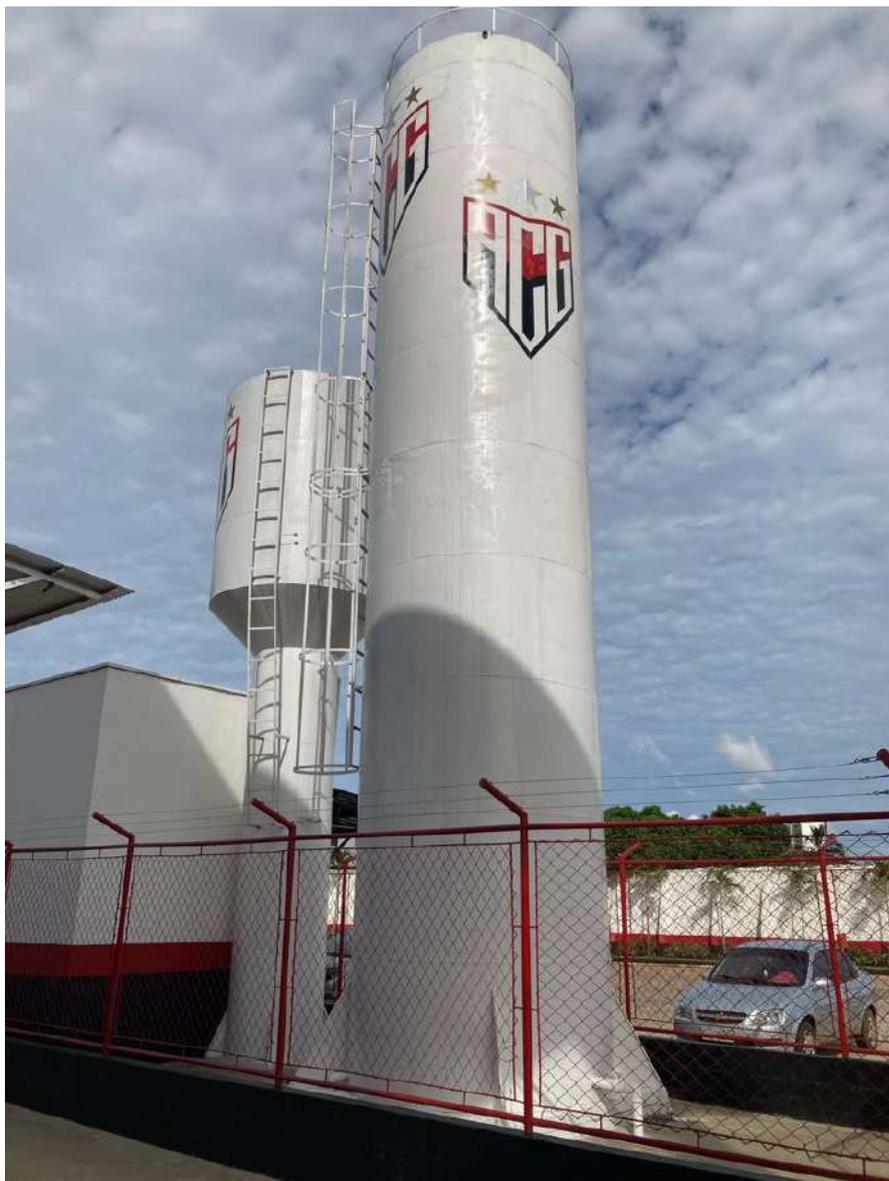
Trata-se de dois reservatórios de água metálicos apoiados (foto 100), construídos por empresa especializada, em pleno funcionamento, sem qualquer sinal visível de recalque de fundação (fotos 101 e 102), desaprumo, corrosão ou qualquer desconformidade estrutural.

Foto 100: Reservatórios de água apoiados - sem sinais visíveis de desconformidade estrutural

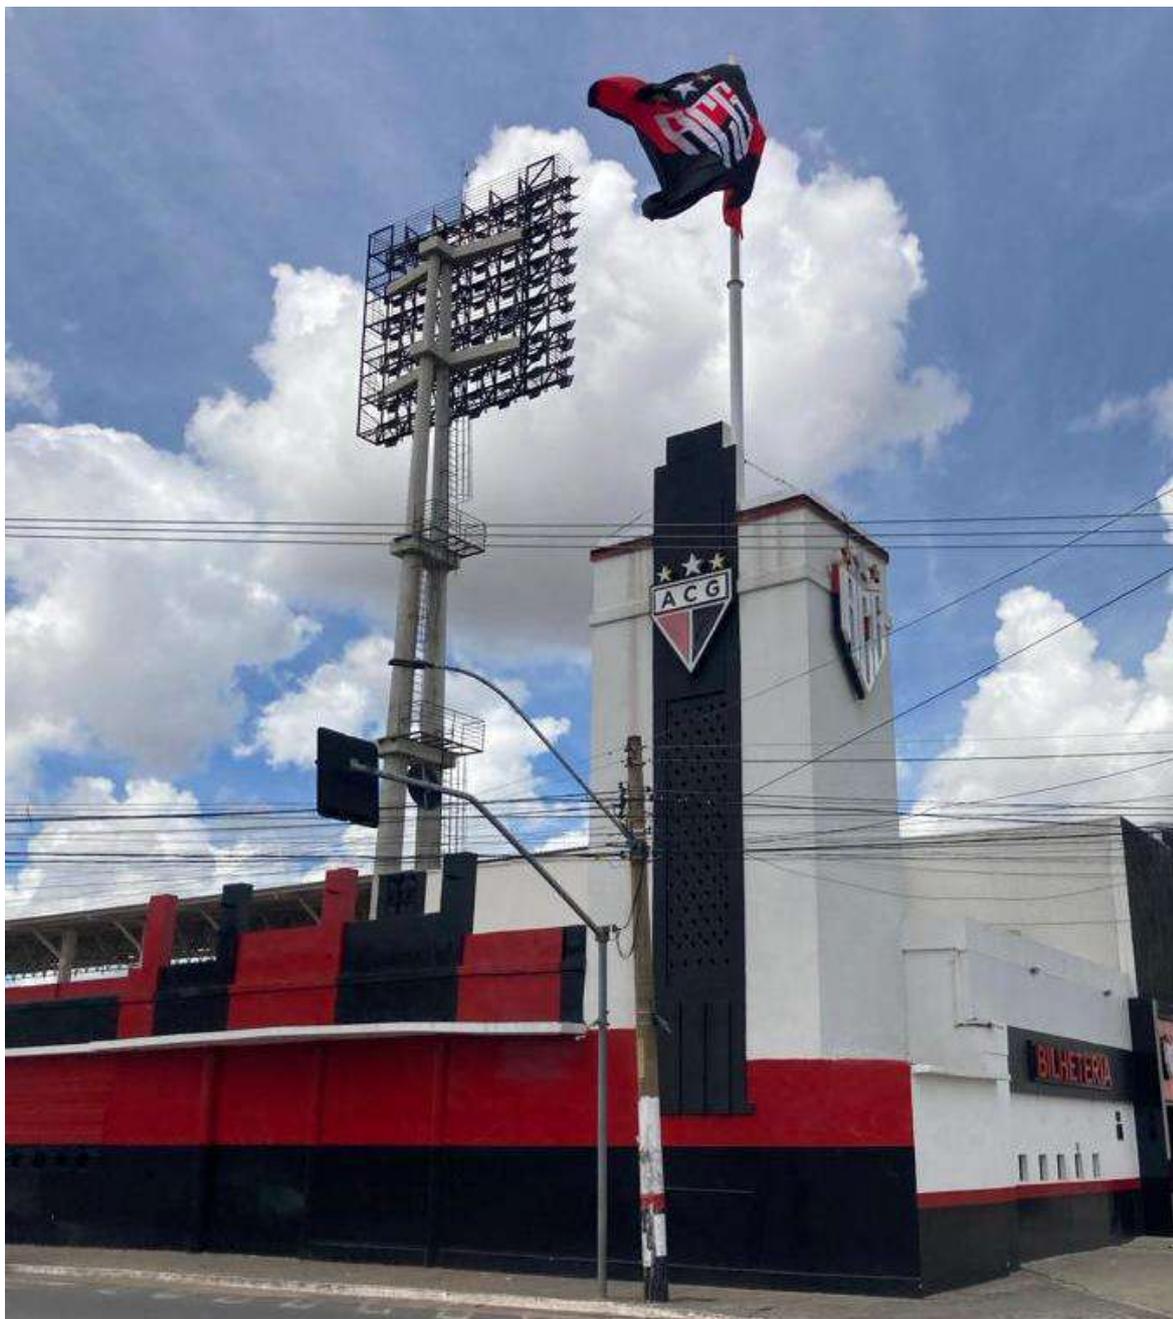
Trata-se de uma construção original, patrimônio histórico do clube (foto108), feita em tijolos cerâmicos maciços, assentados em 1 vez, laje impermeabilizada na torre e, atualmente, laje e cobertura em estrutura metálica e telhas de aço no restante da edificação além de um beiral interno em estrutura metálica e policarbonato (foto 109).

Foto 108: Castelinho – patrimônio histórico do clube

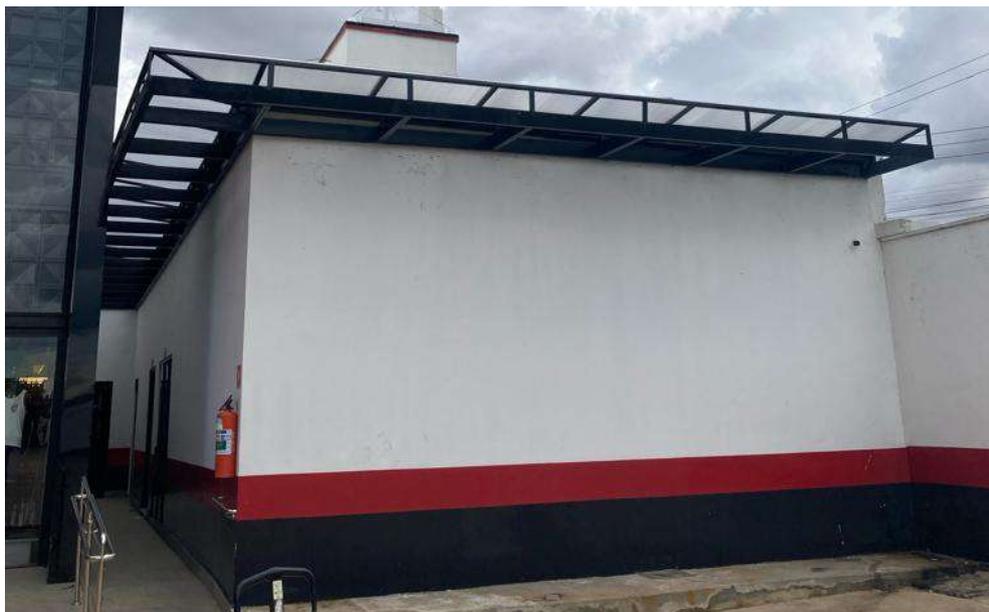
Foto 109: Beiral metálico coberto com policarbonato

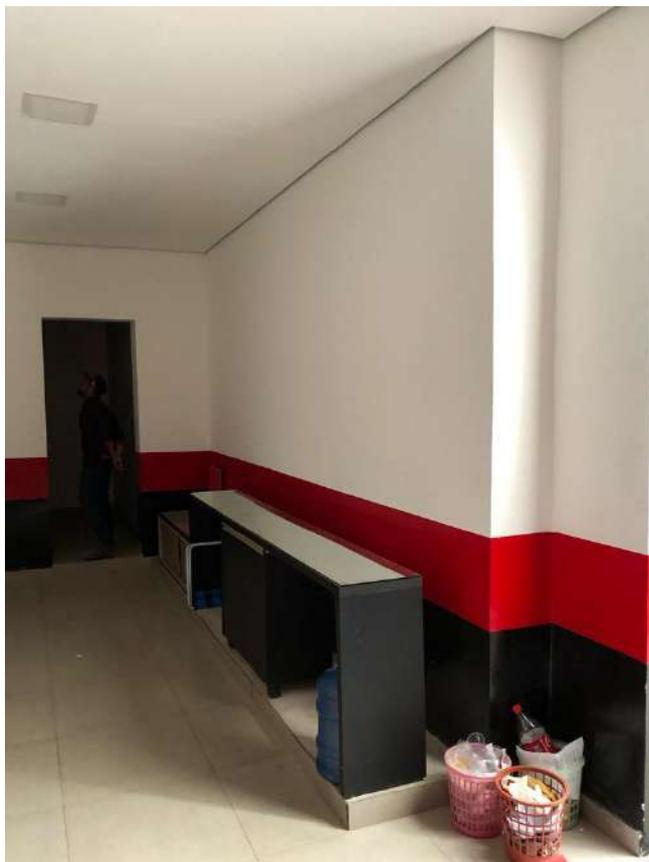
A bilheteria antiga ainda funciona (foto 110), mas o restante da edificação é usado como depósito. Não há sinais visíveis de fissuras, infiltrações, corrosões ou qualquer outro sinal visível de desconformidade estrutural.

Foto 110: Interior da bilheteria do Castelinho

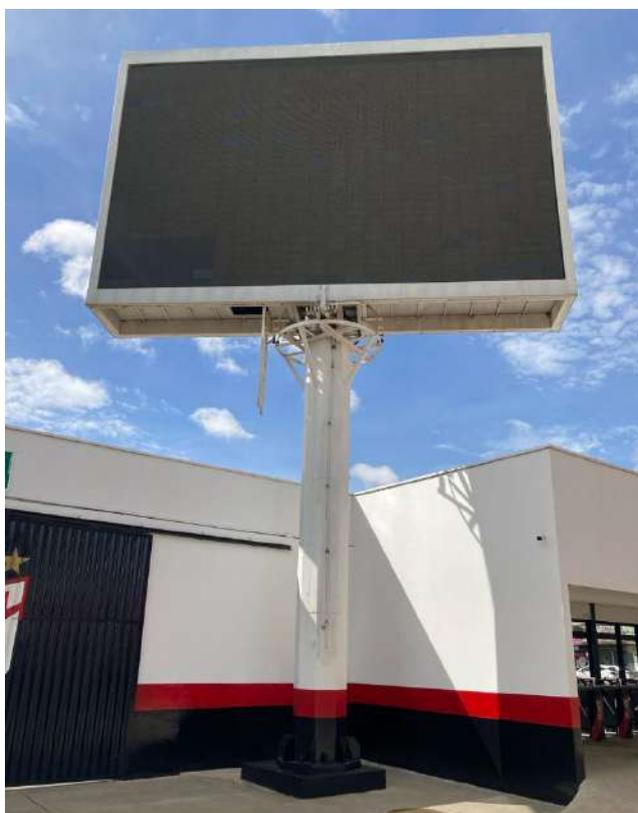
Trata-se de uma estrutura metálica exclusivamente fornecida, por empresa especializada, para funcionamento do telão de multimídia (foto 114). Encontra-se em pleno funcionamento, sem qualquer sinal visível de recalque de fundação (foto 115), desaprumo, corrosão ou qualquer desconformidade estrutural.

Foto 114: Estrutura metálica do telão – sem sinais visíveis de desconformidade estrutural
