LAUDO DE VISTORIA, ENGENHARIA, ACESSIBILIDADE E CONFORTO

Estádio Municipal Juscelino Kubitschek de Oliveira
Avenida Bercholino S/N

Itumbiara-GO, Janeiro de 2025

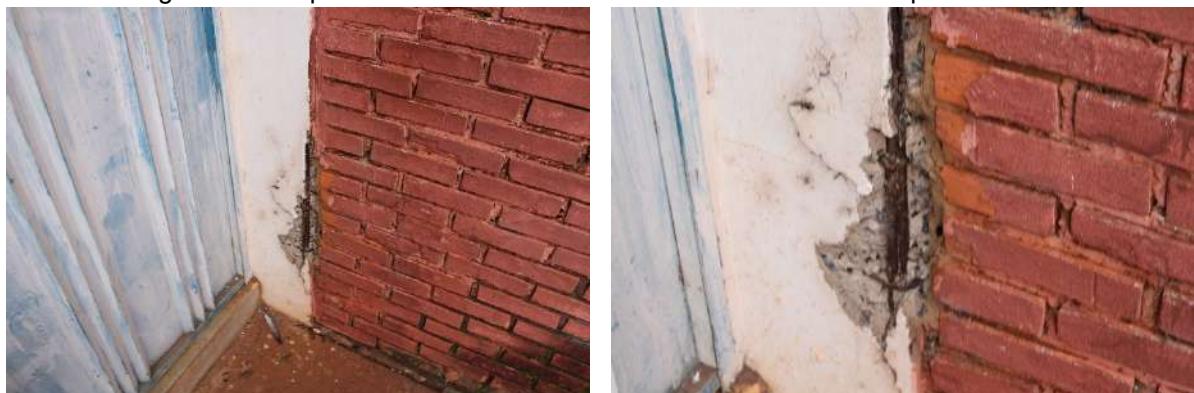
Figura 12 – Aspecto da corrosão de armadura observada em um pilar interno.

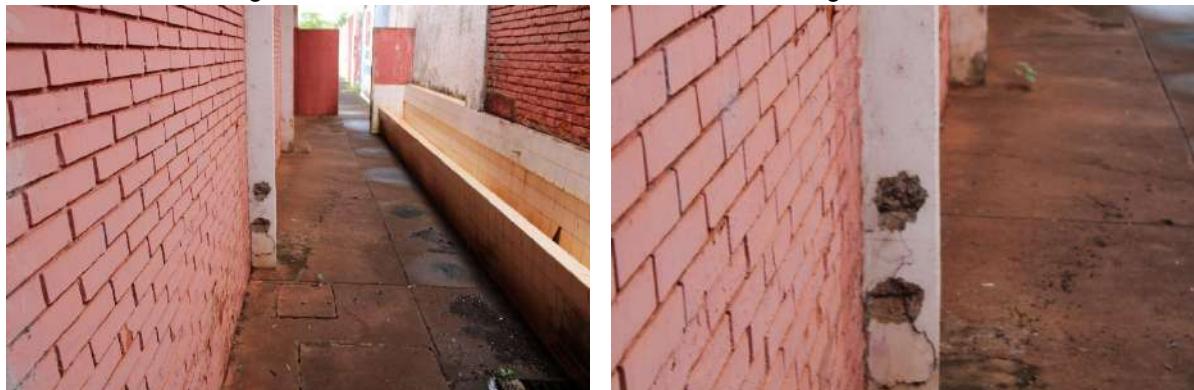
Figura 14 – Pontos de corrosão de armadura na região do bar.

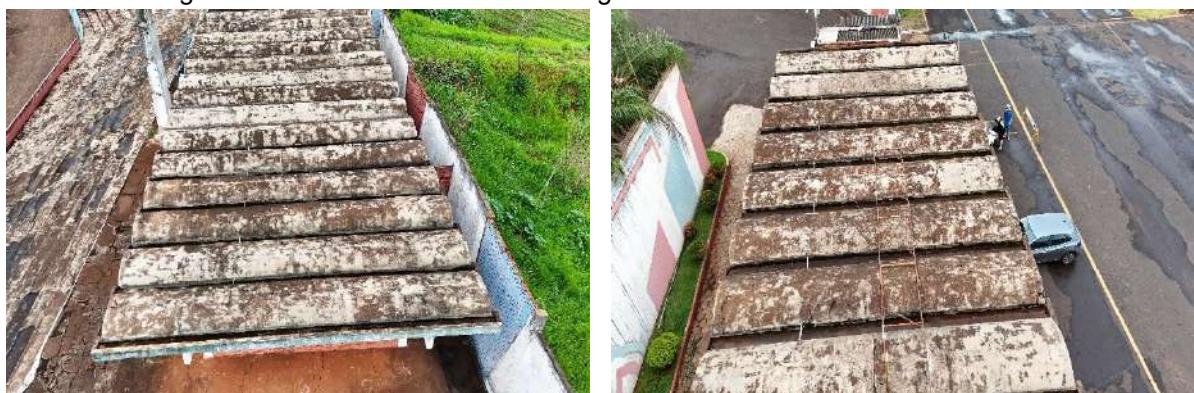
Figura 15 – Vista das calhas com irregularidades no sistema de cobertura.

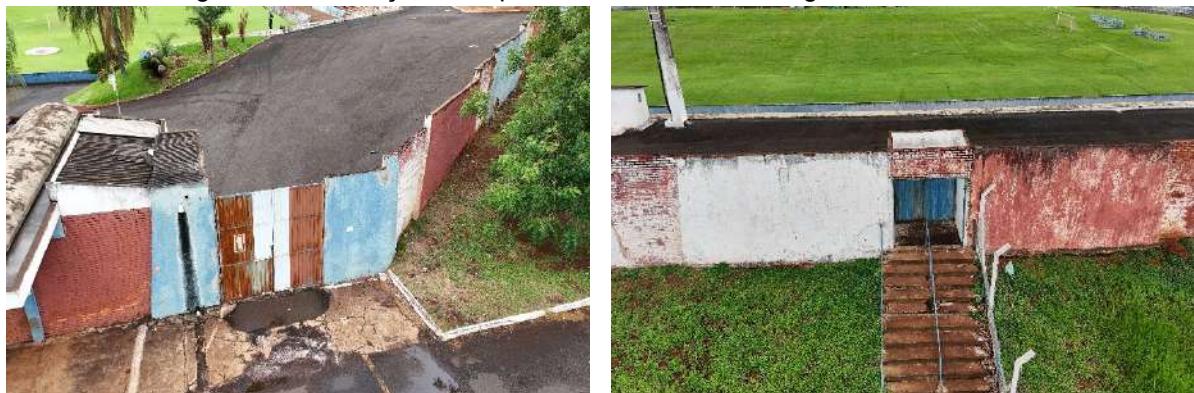
Figura 21 – Condições dos portões de saída de emergência do estádio.

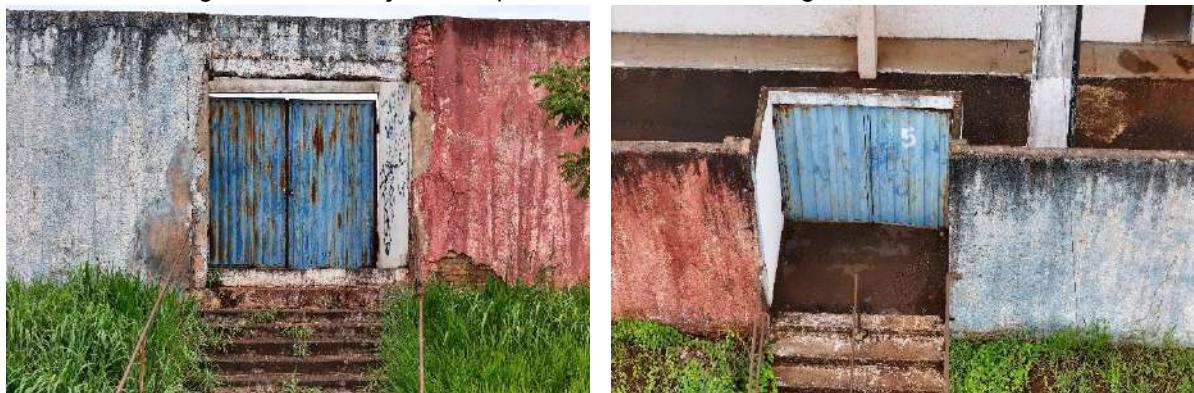
Figura 22 - Condições dos portões de saída de emergência do estádio.

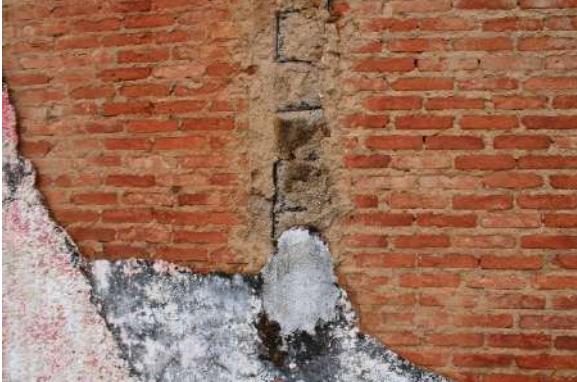
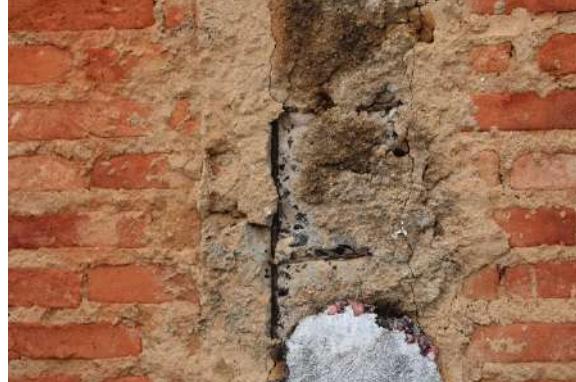
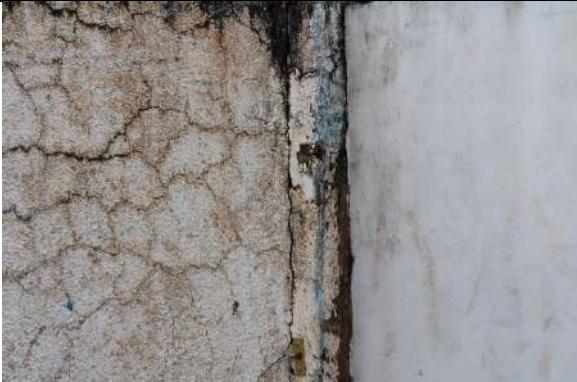
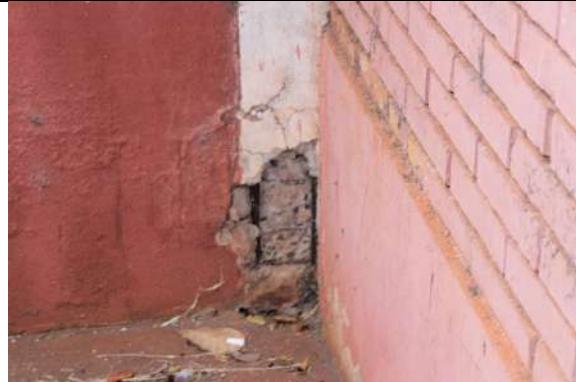
Setor:	Muros de divisa (Diversos setores)		Elemento	Pilares e cintas de amarração		
Não conformidade	Corrosão de armadura em estágio intermediário, havendo leve perda de seção de armadura.					
Providências	Realizar o processo de apicoamento do concreto, limpeza e tratamento da armadura e recuperação da seção com argamassa de reparo estrutural.					
Grau de Risco	Médio	Prazo	180 dias			
Fotografias

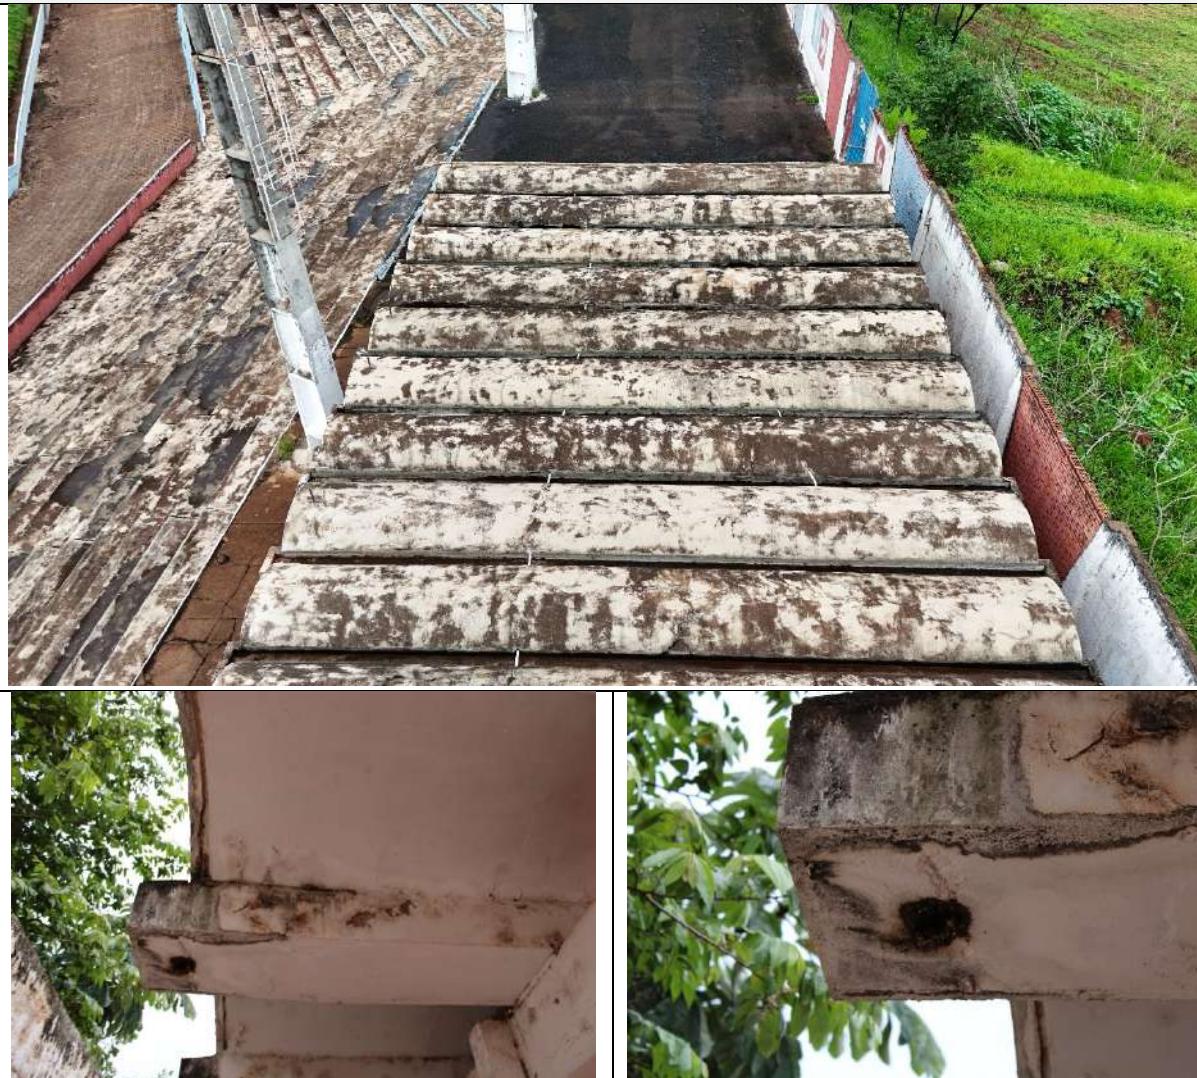
Setor:	Bar e Sanitários (1 e 2)	Elemento	Calhas
Não conformidade		Sinais de falhas de estanqueidade do sistema de impermeabilização das calhas	
Providências	Realizar a aplicação de uma nova impermeabilização no local, efetuando primeiramente a devida limpeza.		
Grau de Risco	Mínimo	Prazo	360 dias
Fotografias

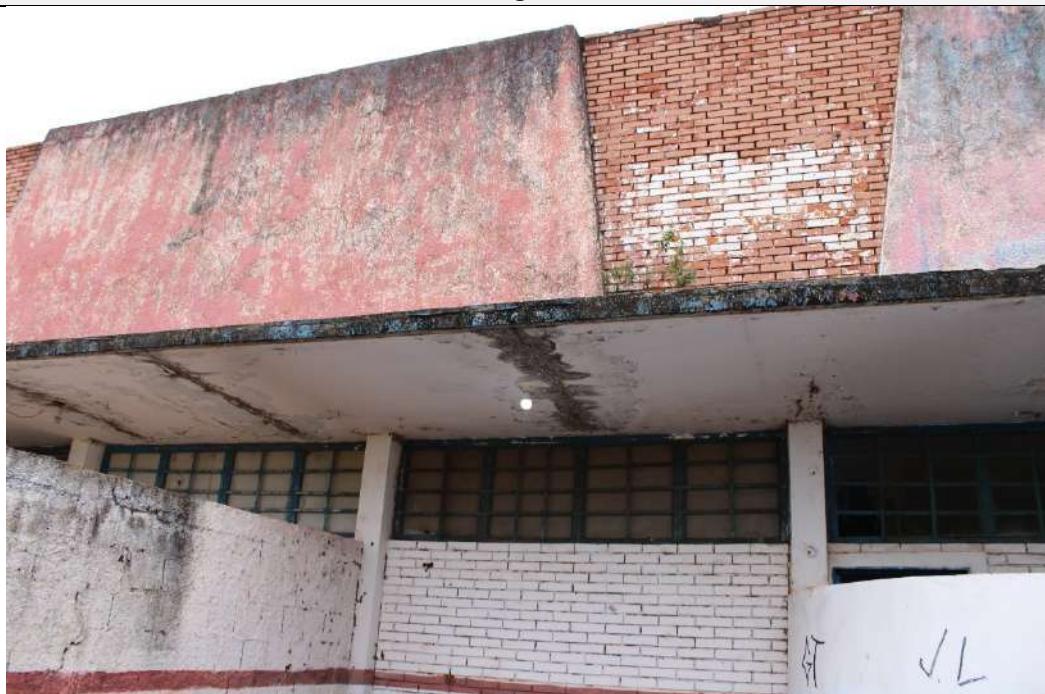
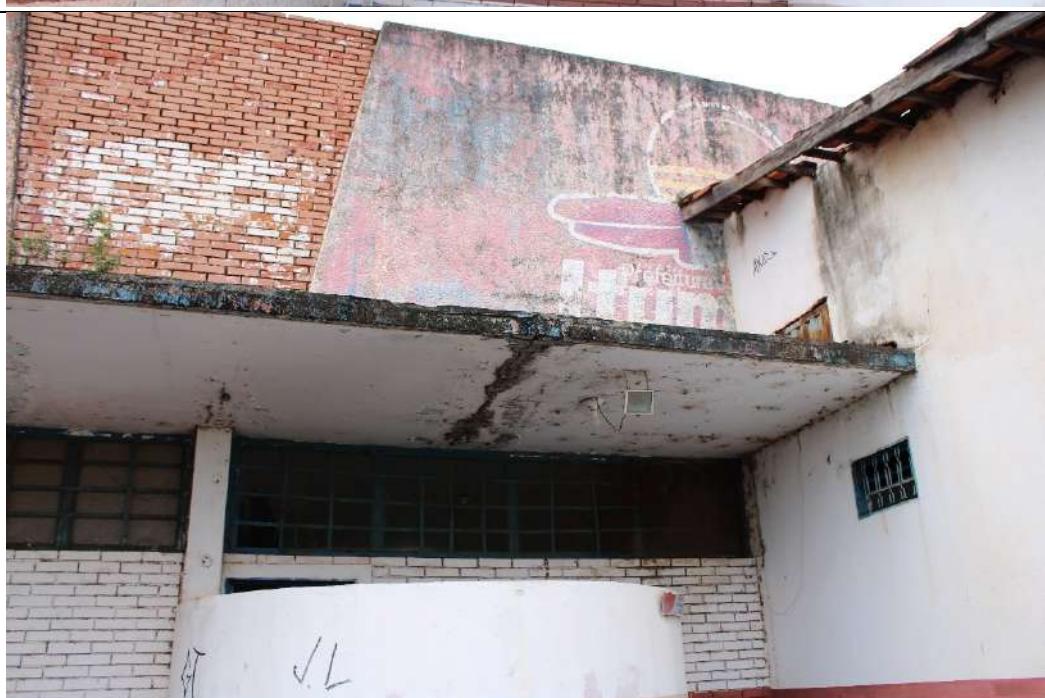
Setor:	Acesso aos vestiários (fundos)	Elemento	Laje
Não conformidade		Manchamentos e biodeterioração devido a falhas de estanqueidade da laje de cobertura.	
Providências		Realizar a uma nova impermeabilização na localidade.	
Grau de Risco	Médio	Prazo	180 dias
Fotografias

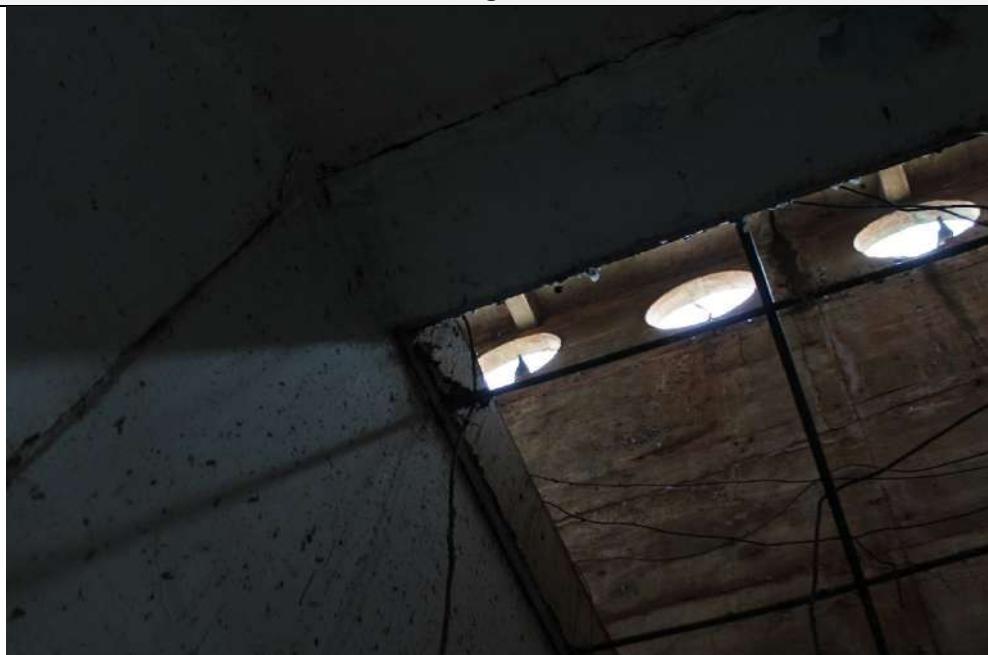
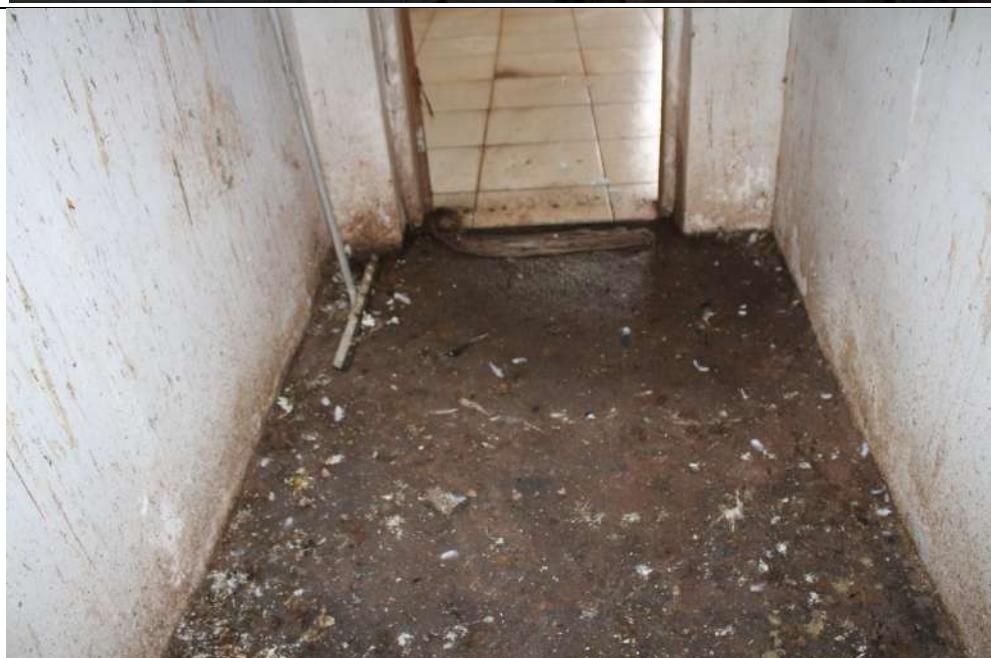
Setor:	Ventilação dos vestiários	Elemento	Ventilação
Não conformidade		Presença de sujidades acentuadas devido a proliferação de pragas urbanas.	
Providências	Realizar o fechamento as aberturas de ventilação com telas a fim de cessar a entrada de animais.		
Grau de Risco	Crítico	Prazo	90 dias
Fotografias

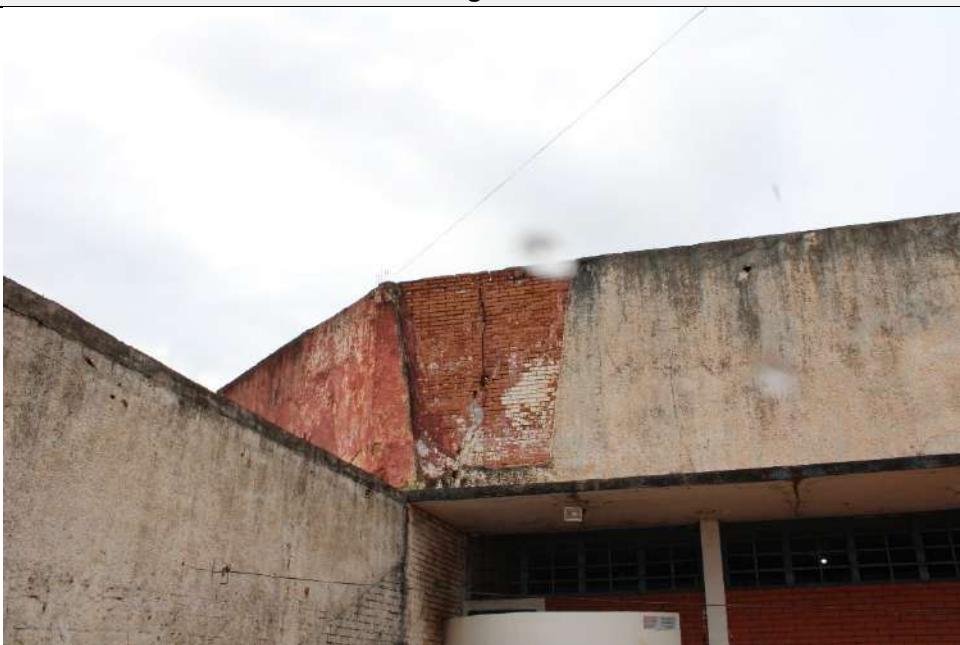
Setor:	Muro de divisa (vestiário visitante)	Elemento	Ventilação
Não conformidade		Brechas de grandes dimensões	
Providências	Realizar a demolição do trecho e posterior recomposição da vedação.		
Grau de Risco	Crítico	Prazo	90 dias
Fotografias

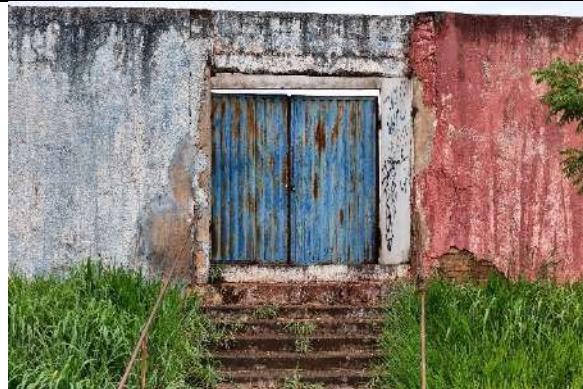
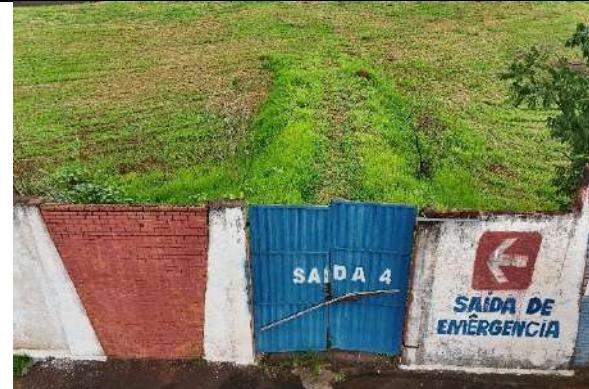
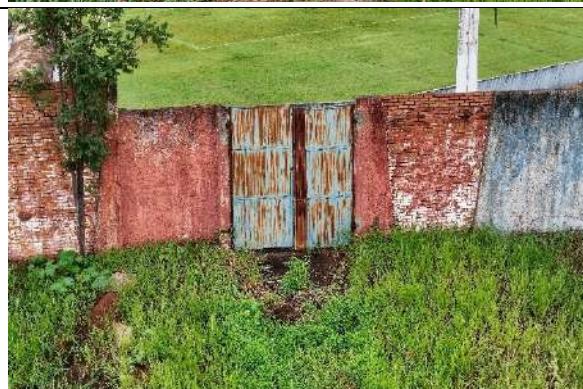
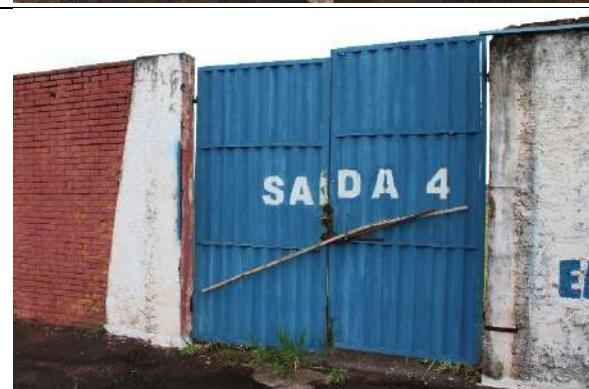
Setor:	Todos os setores	Elemento	Portões de acesso
Não conformidade	Oxidação superficial e deterioração dos elementos metálicos.		
Providências	Recomenda-se que seja		
Grau de Risco	Médio	Prazo	180 dias
Fotografias

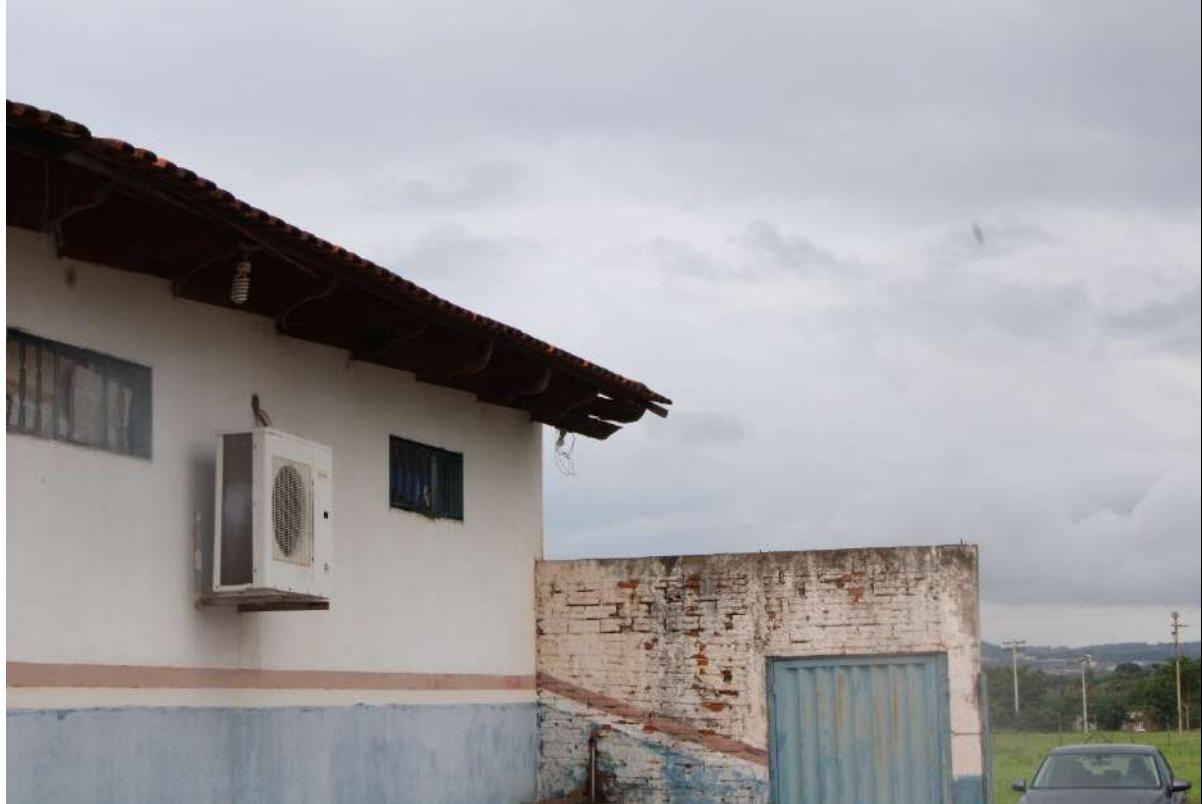
Setor:	Vestiário Mandante	Elemento	Cobertura
Não conformidade		Danos no madeiramento do beiral, bem como desprendimento de telhas	
Providências		Deve ser realizado a recuperação do madeiramento e posterior recolocação de telhas avariadas.	
Grau de Risco	Médio	Prazo	180 dias
Fotografias

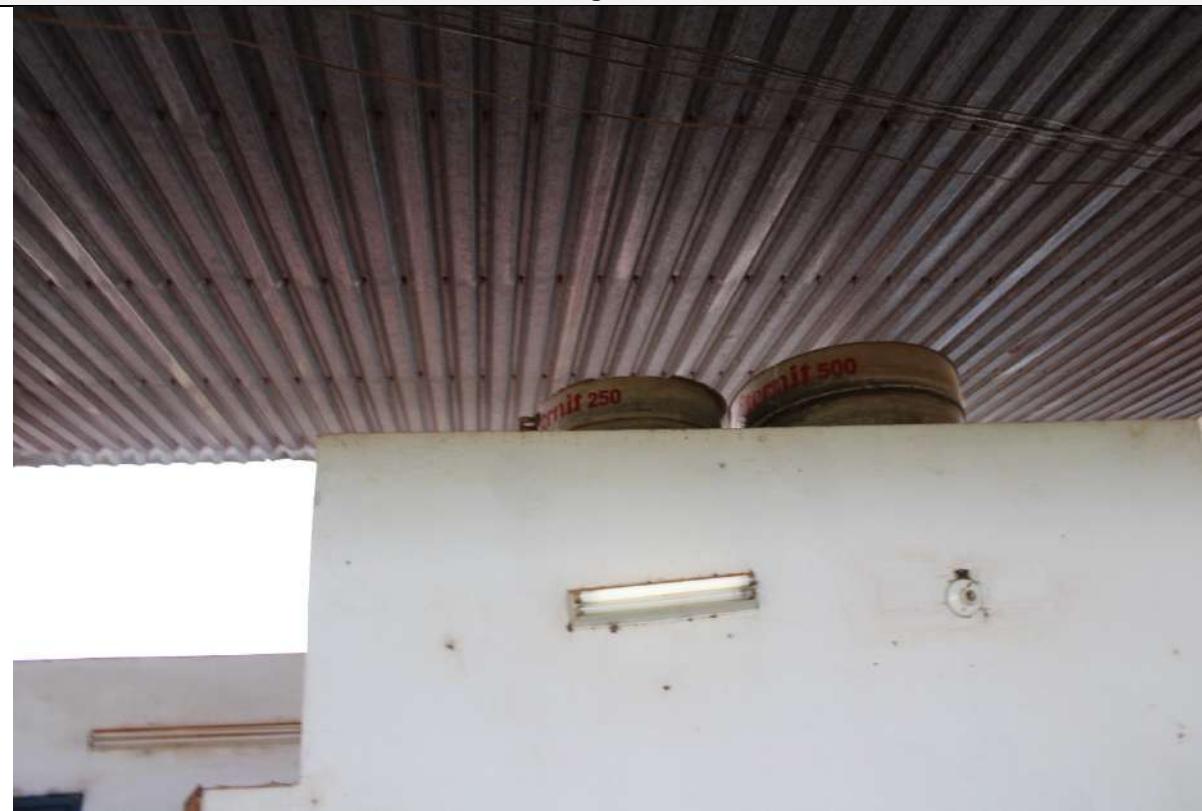
Setor:	Setor Coberto	Elemento	Reservatórios
Não conformidade		Reservatórios obsoletos	
Providências		Deve ser realizado a substituição dos reservatórios por materiais a base de polietileno.	
Grau de Risco	Médio	Prazo	180 dias
Fotografias

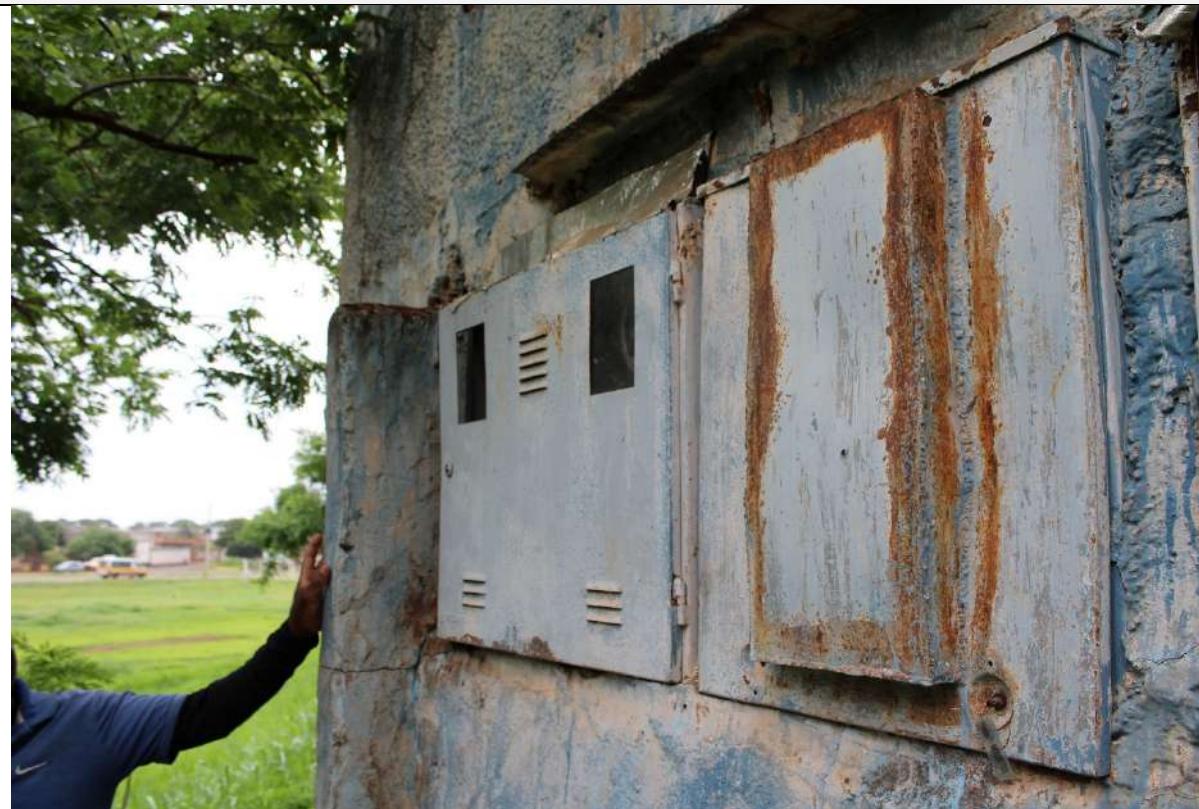
Setor:	Quadro Comando entrada	Elemento	Quadro elétrico
Não conformidade	Deterioração elevada dos quadros metálicos de energia.		
Providências	Deve ser realizado a substituição dos quadros deteriorados.		
Grau de Risco	Crítico	Prazo	90 dias

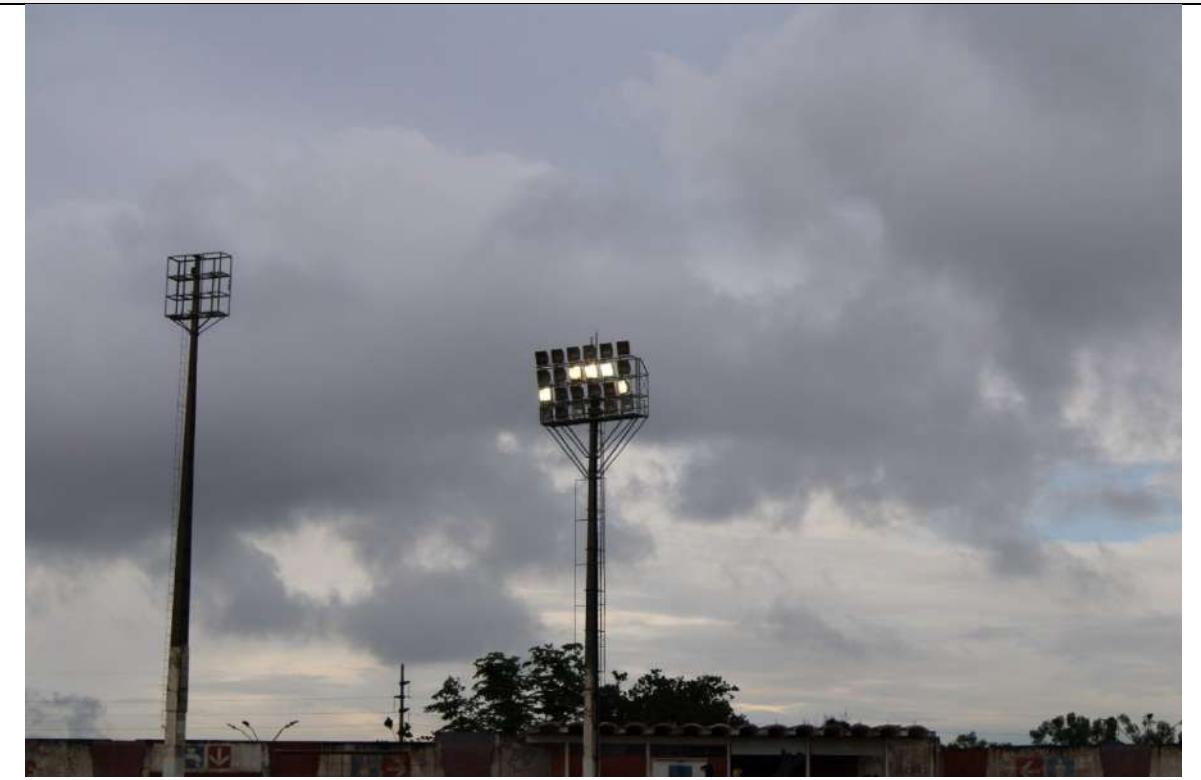
Setor:	Todos os refletores	Elemento	Refletores
Não conformidade	Refletores sem funcionamento adequado		
Providências	Deve ser realizado toda uma revisão elétrica e das baterias de todos os refletores do estádio, visto que não há nenhum em funcionamento pleno.		
Grau de Risco	Crítico	Prazo	90 dias

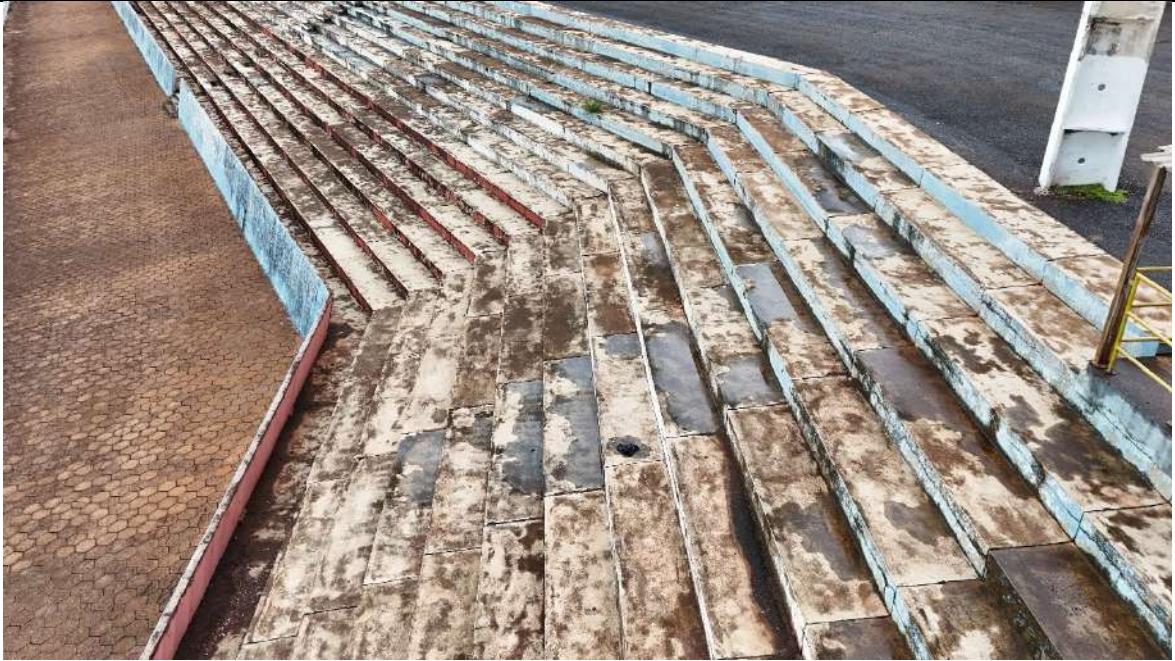
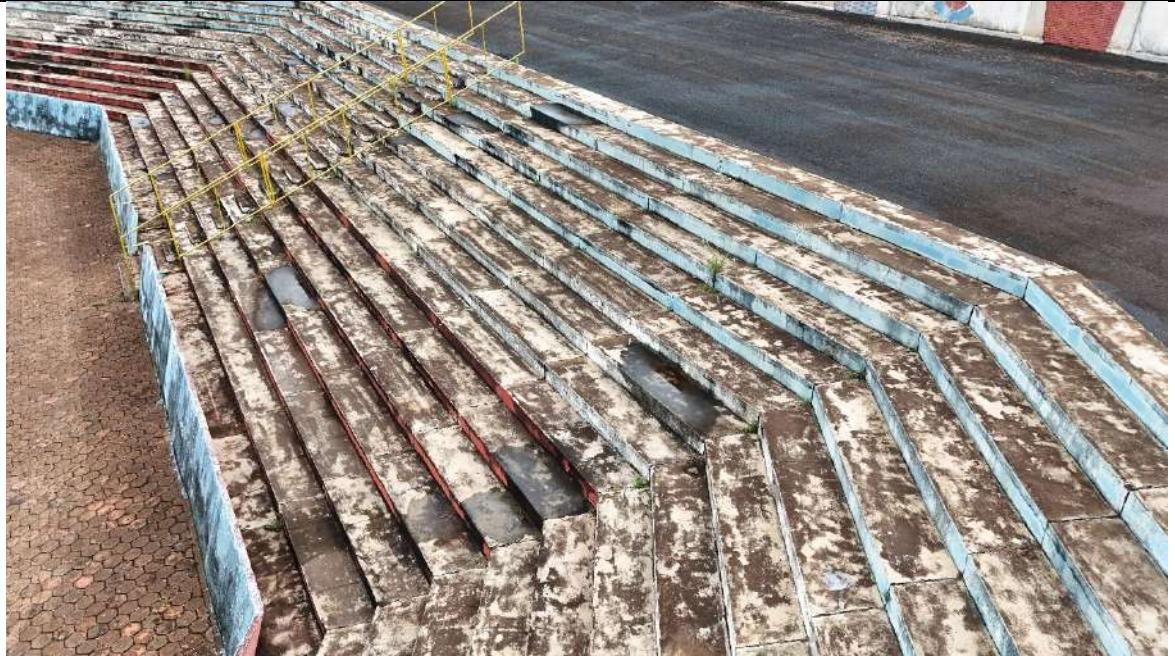
Setor:	Setor 1, 2 3 e 5	Elemento	Arquibancadas
Não conformidade		Excesso de sujidade e deterioração elevada da pintura	
Providências	Recomenda-se a realização de uma lavagem com hidrojateamento de toda a localidade da arquibancada e posteriormente efetuar a repintura das arquibancadas.		
Grau de Risco	Mínimo	Prazo	360 dias
Fotografias

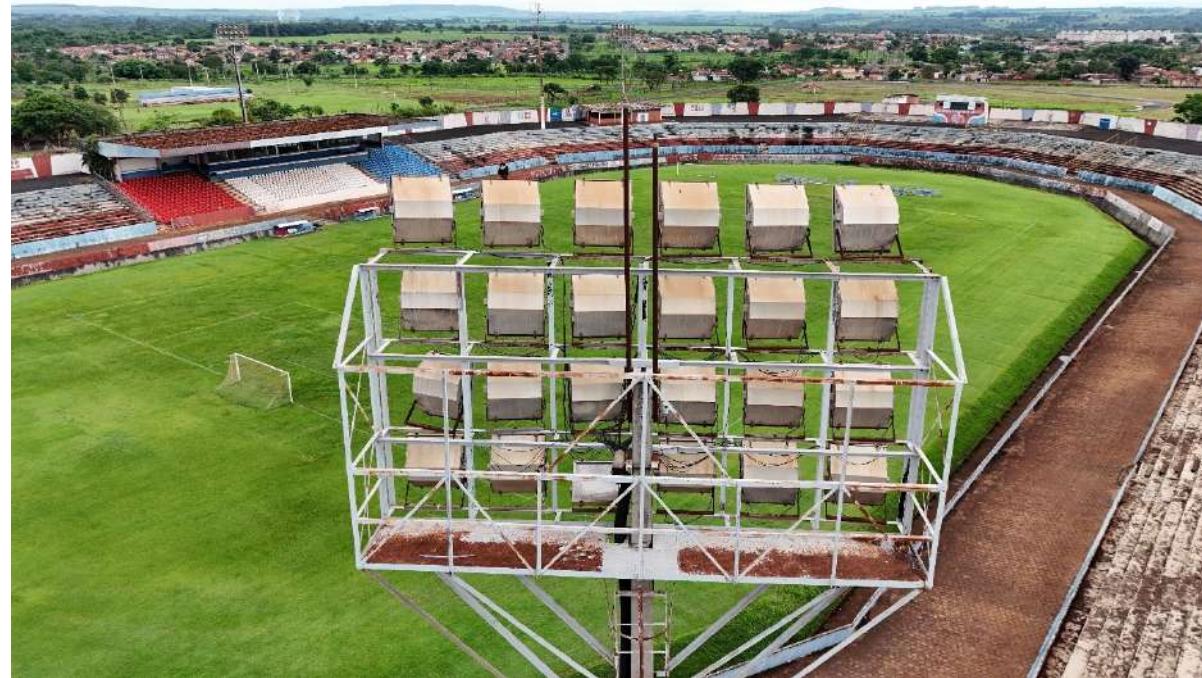
Setor:	Todos os setores		Elemento	Arquibancadas
Não conformidade		Refletores não operantes		
Providências	Recomenda-se que seja realizado a instalação de um novo sistema de iluminação em todos os refletores.			
Grau de Risco	Médio	Prazo	240 dias	
Fotografias
