# Laudo de Vistoria de Engenharia

## Estádio Antônio Accioly

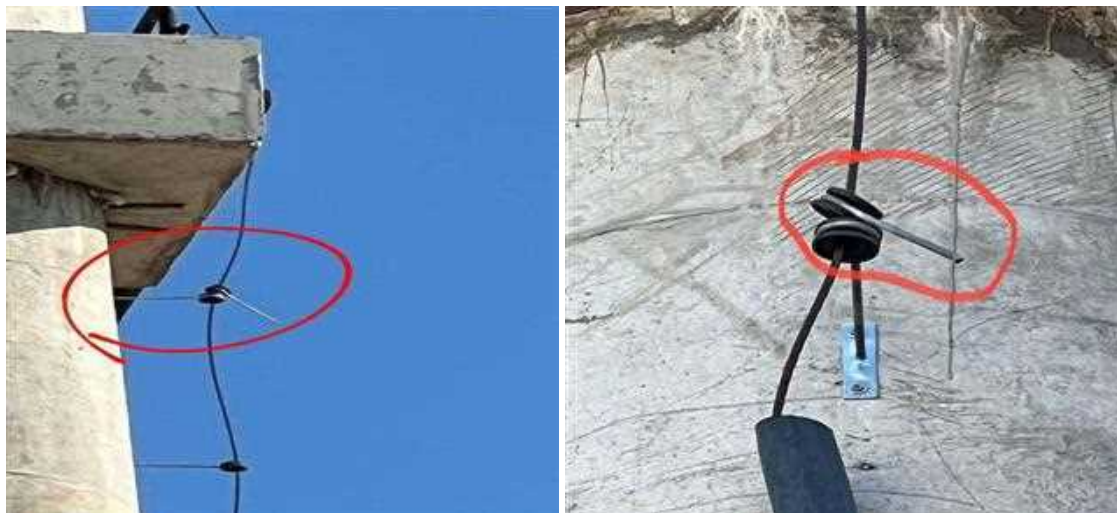
As 04 (quatro) TORRES DE ILUMINAÇÃO onde ficam os refletores do Estádio tem isoladores quebrados/soltos que necessitam de reparo.

Foram corrigido todos isoladores e o cabo esta bem esticado
