ANEXO II

LAUDO DE VISTORIA DE ENGENHARIA, ACESSIBILIDADE E CONFORTO

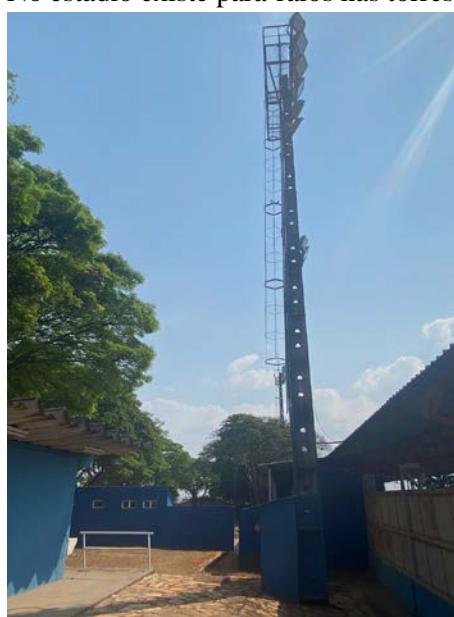
Observação: No estádio existe para-raios nas torres de iluminação

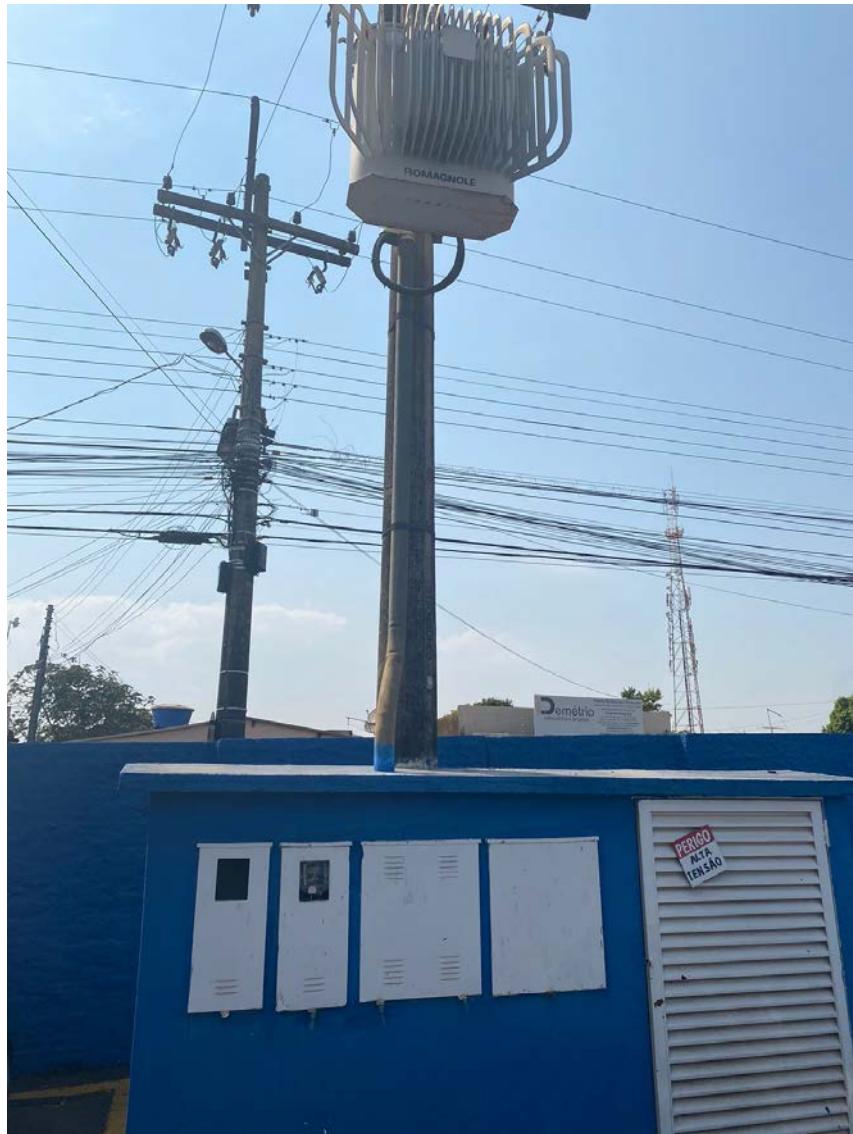
7.2.2 Transformadores (a óleo ou seco): verificar vazamentos, ruídos excessivos, limpeza, buchas de alta e baixa tensões, terminações de alta e baixa tensões, radiadores, relés de proteção, instrumentos de medição, nível do óleo e teste de rigidez do óleo isolante.

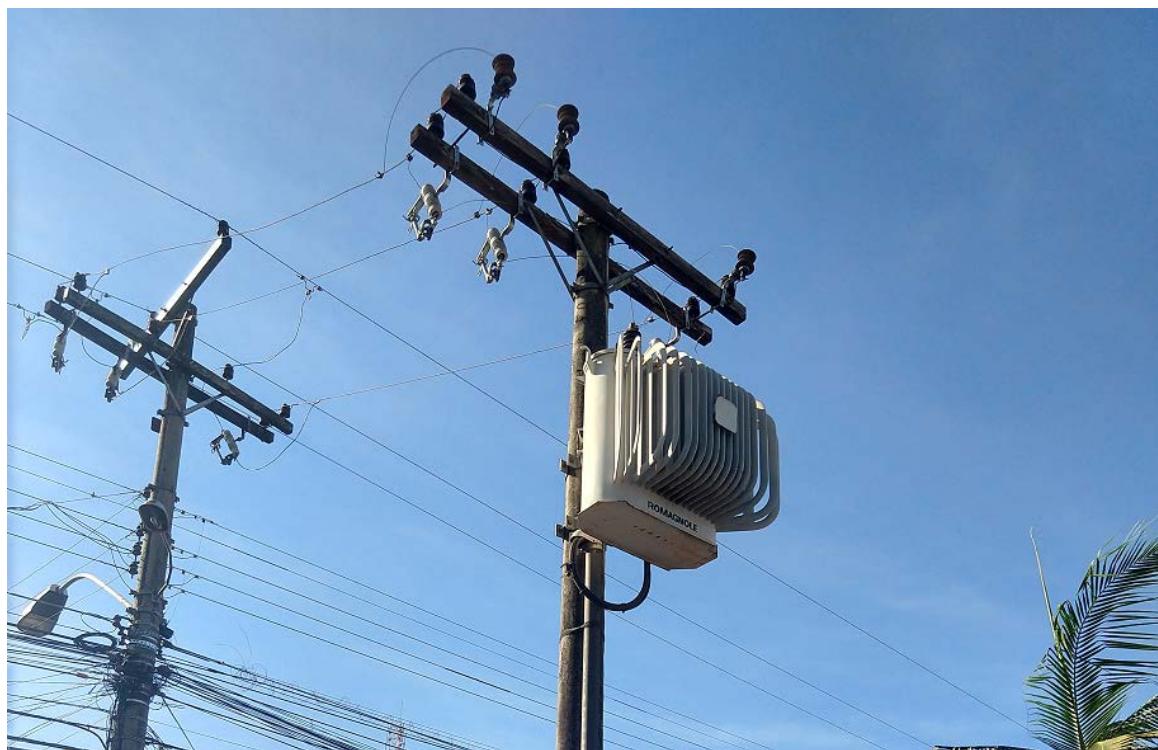
Observação: O estádio possui apenas um transformador.

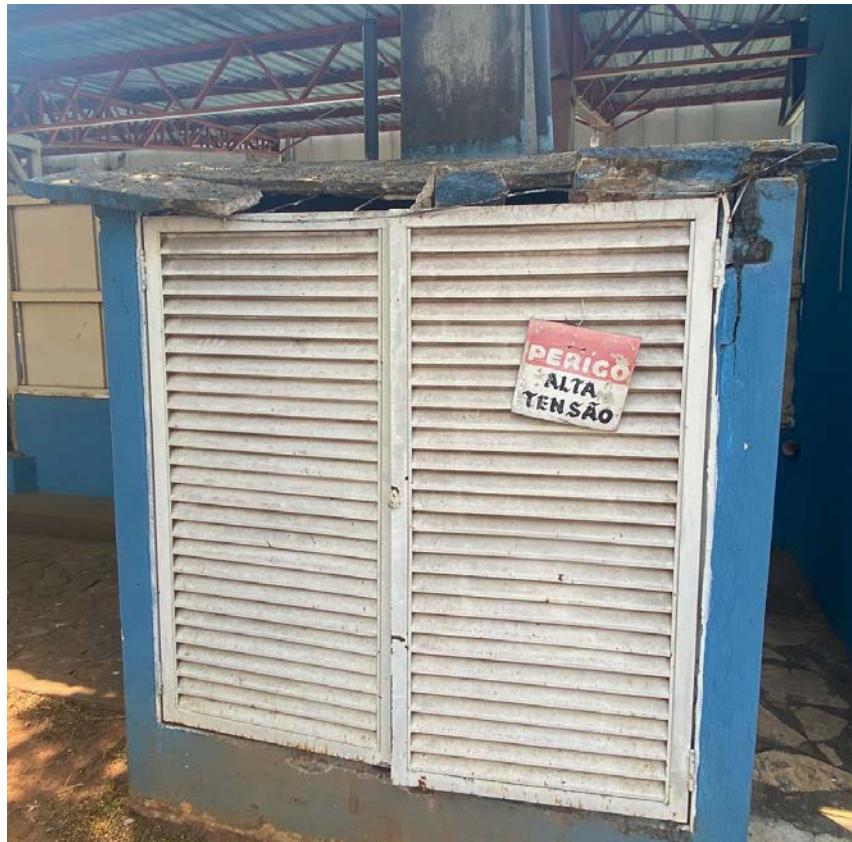
7.6.1 - Estado geral dos circuitos: verificar isolação, emendas, limpeza e caixas de passagem.

Observação: Todos os quadros devem ser trancados com cadeado.

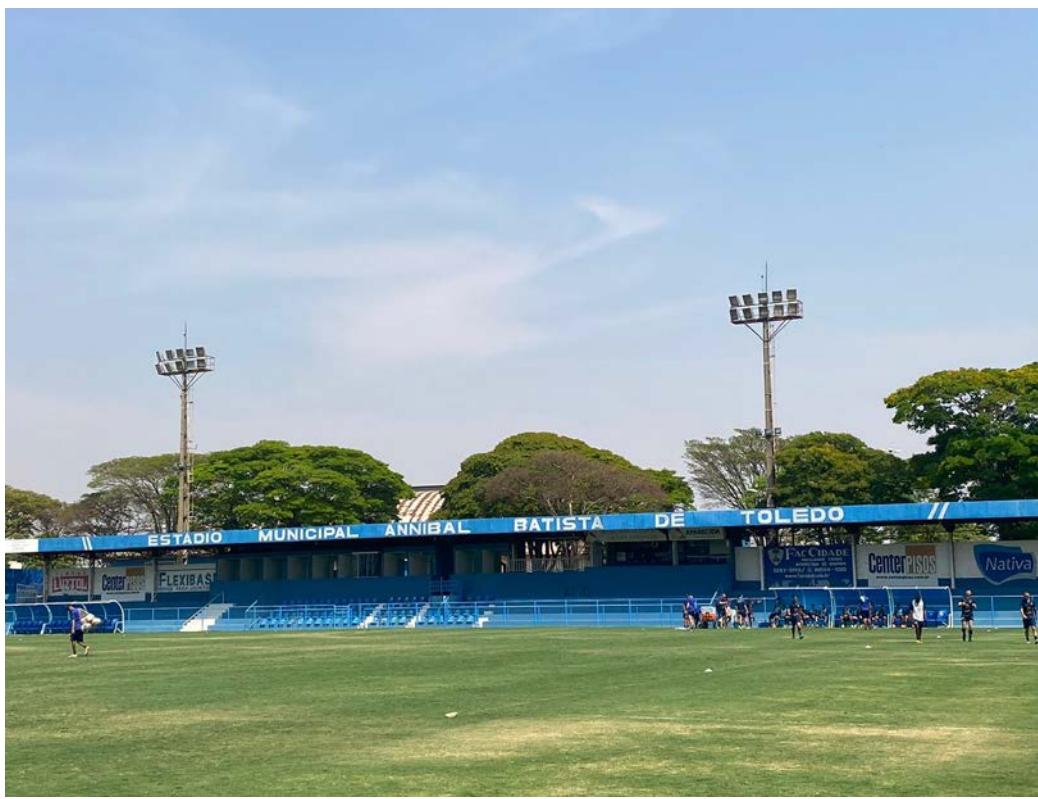
7.11.1 - Estado geral: verificar limpeza, fixação dos equipamentos e segurança contra contatos diretos e indiretos.

Observação: Os refletores do campo também estão em pleno funcionamento.

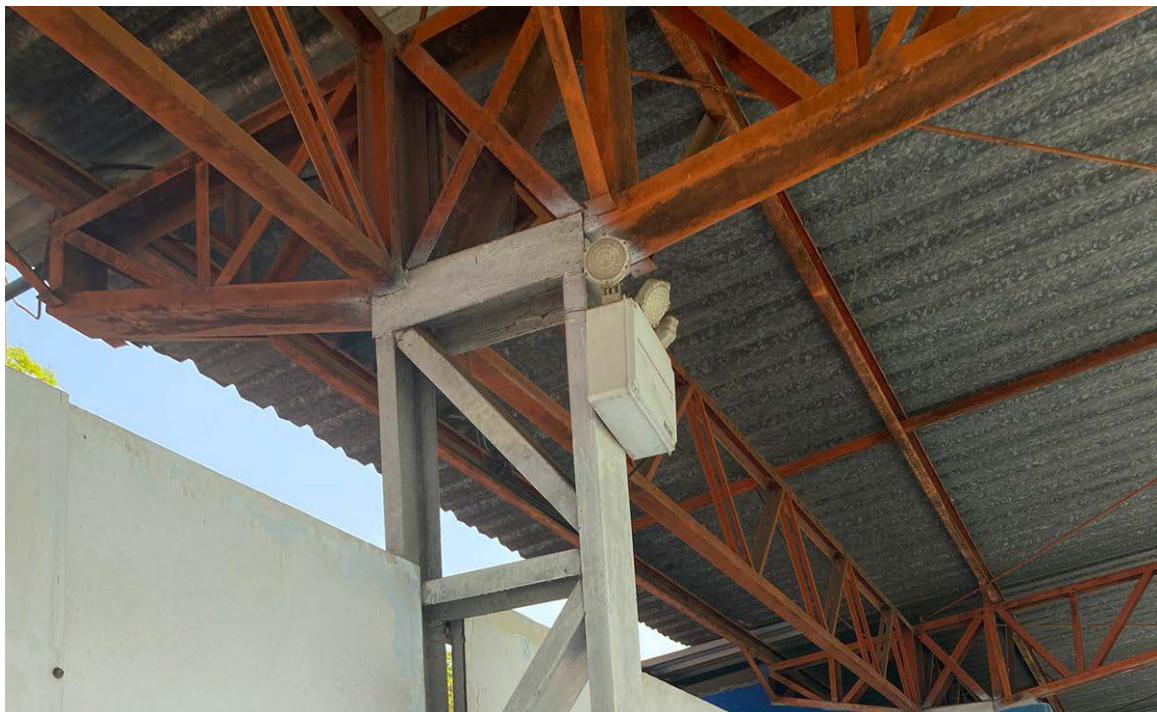
Observação: Há várias unidades distribuídas pelo estádio.
