Laudo de Vistoria de Engenharia

Estádio Antônio Accioly

4 – Características gerais do estádio e reforma realizada.

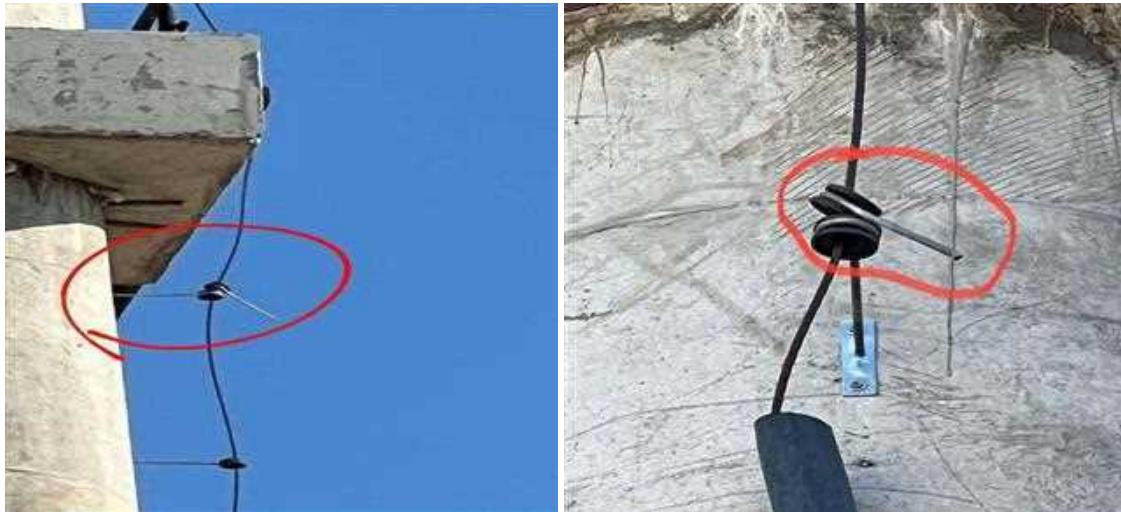
As 04 (quatro) TORRES DE ILUMINAÇÃO onde ficam os refletores do Estádio tem isoladores quebrados/soltos que necessitam de reparo.

Foram corrigido todos isoladores e o cabo está bem esticado
