Laudo de Vistoria de Engenharia

Estádio Antônio Accioly

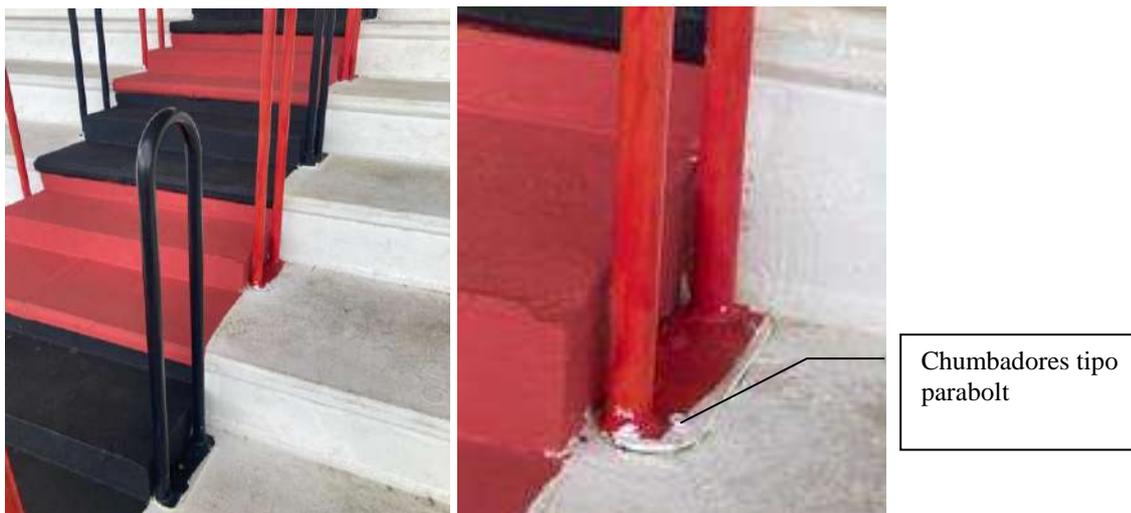
Os degraus das arquibancadas possuem marcas na face inferior, provenientes do acabamento dos furos de fabricação (cerca de 2" de diâmetro), próprios de peças pré-fabricadas (foto 12). Porém, nas regiões onde foram instalados corrimãos das escadas das arquibancadas (fotos 13 e 14), provavelmente usando chumbadores de aço tipo parabolt, em alguns pontos, observa-se rupturas superficiais na face inferior, causados pela furação para a instalação do parabolt (foto 15).

Fotos 13 e 14: acabamento do fechamento dos furos de fabricação

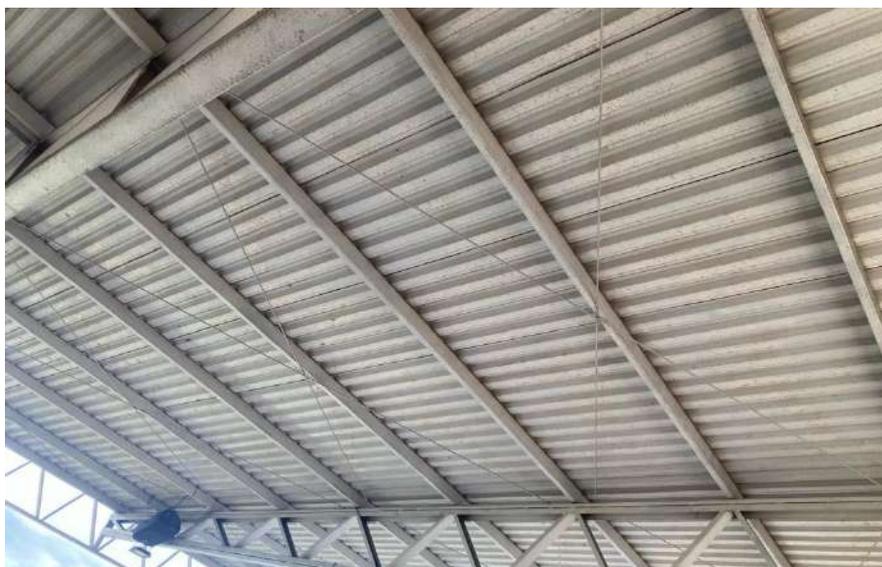
Foto 20: Tirantes de contraventamento tensionados

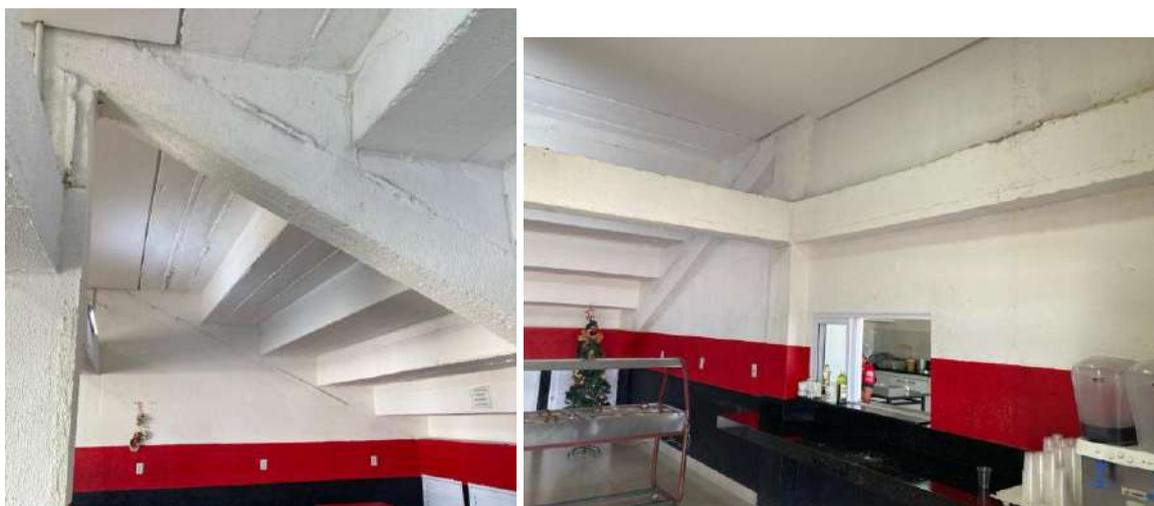
Fotos 33 e 34: Infraestrutura das arquibancadas antigas em perfeito estado

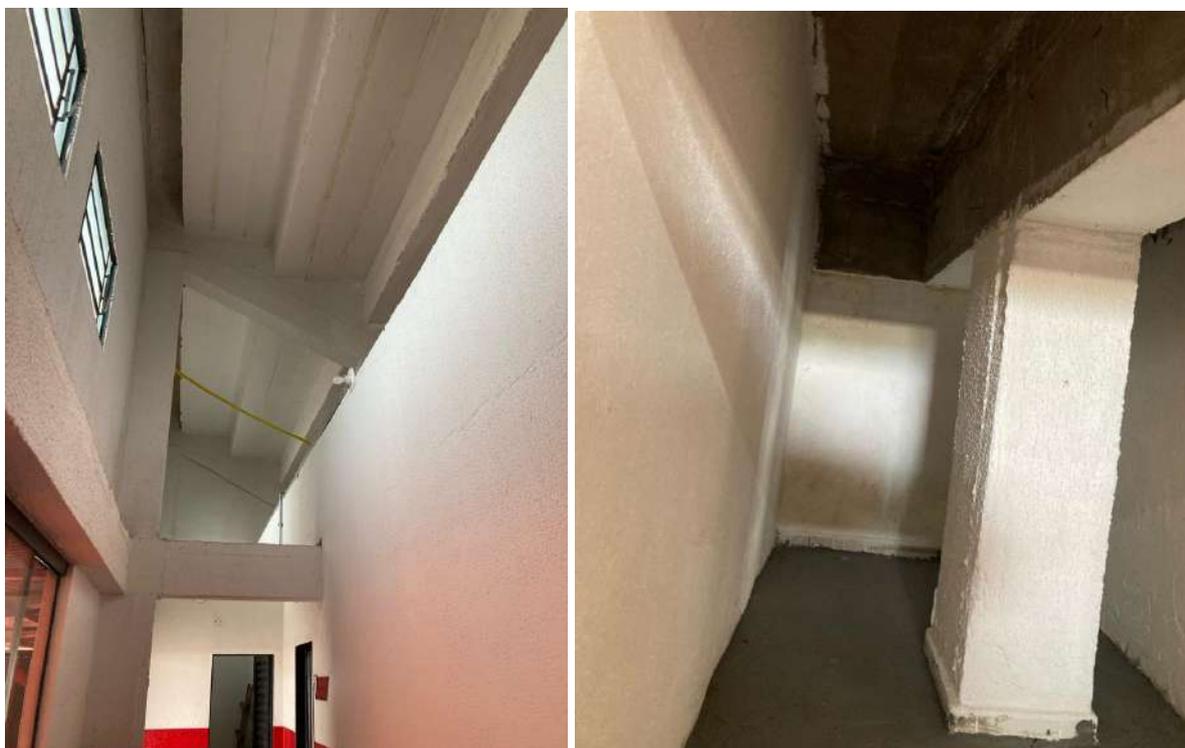
Fotos 35 e 36: Infraestrutura das arquibancadas antigas em perfeito estado

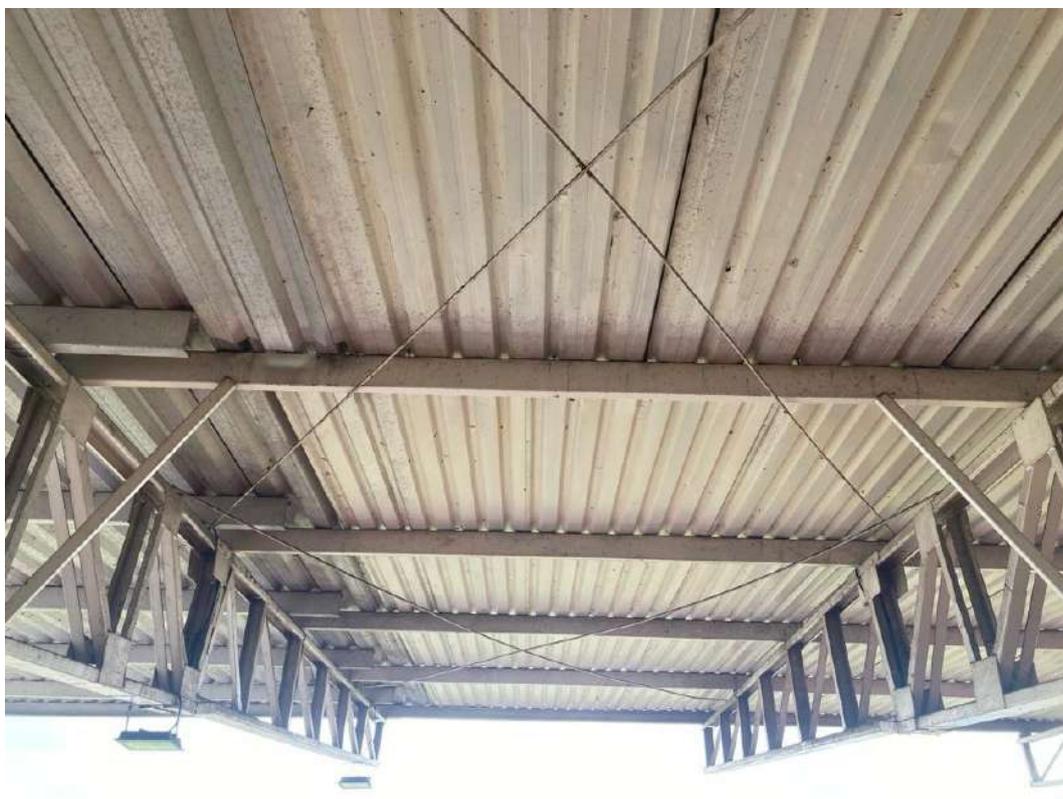
A cobertura da área central – Tribuna, aparenta ter sido executada em outra época anterior às demais. Também em estrutura metálica de chapas dobradas, usa cantoneiras laminadas nas diagonais e montantes (foto 37). Não apresenta nenhum sinal de oxidação ou deformação. Porém, alguns tirantes de contraventamento aparentam deformação excessiva, necessitando novo tensionamento (foto 38).

Foto 38: Tirantes da cobertura da Tribuna deformados, necessitando serem tensionados novamente

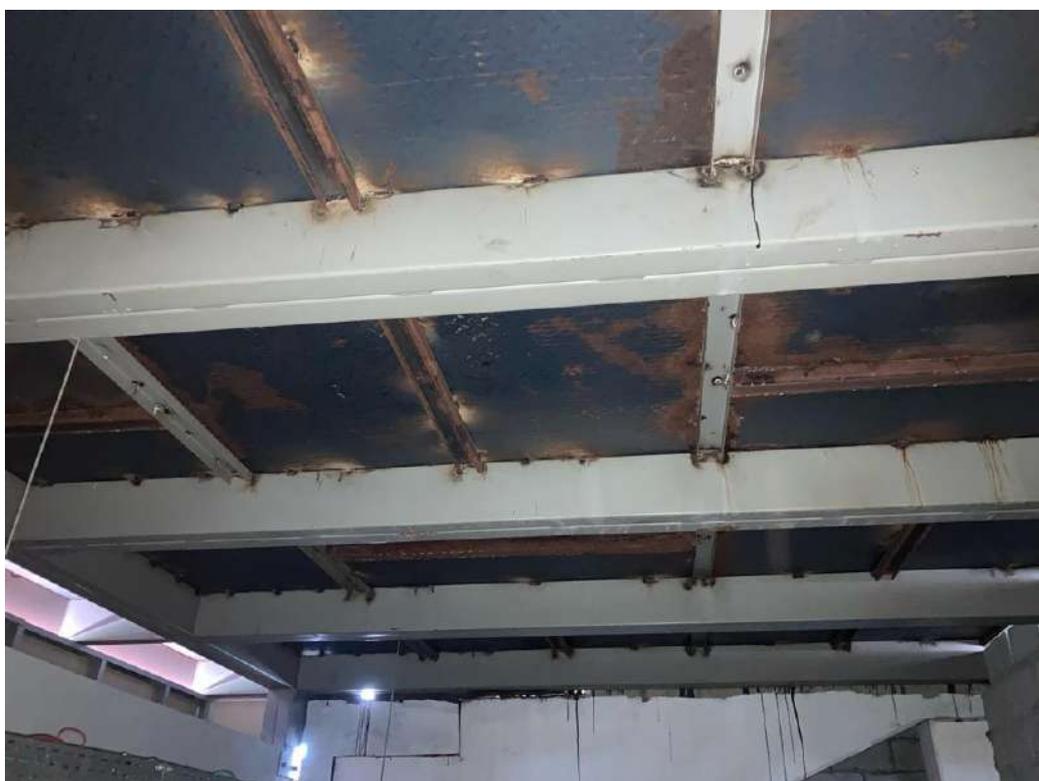
Algumas partes da estrutura metálica dos pisos dessa parte da ampliação encontram-se sem pintura nos perfis ou nas soldas (fotos 51 e 52). Não foram encontrados pontos de corrosão significativos. Mesmo assim, nosso parecer quanto à proteção e durabilidade é que se proceda a pintura imediatamente.

Foto 52: Estrutura dos pisos metálicos com peças e soldas sem pintura

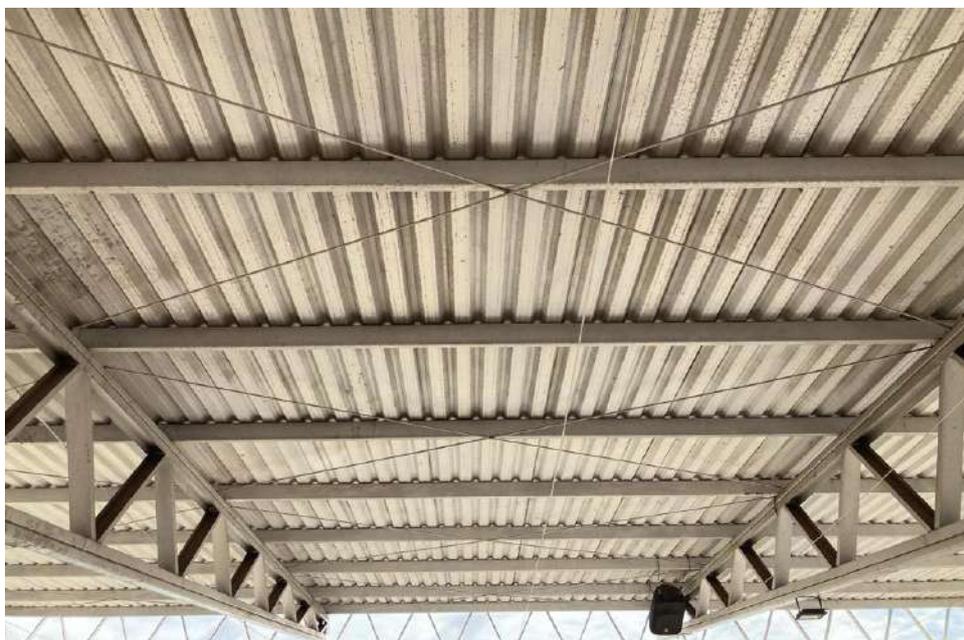
Foto 62: Tirantes tensionados

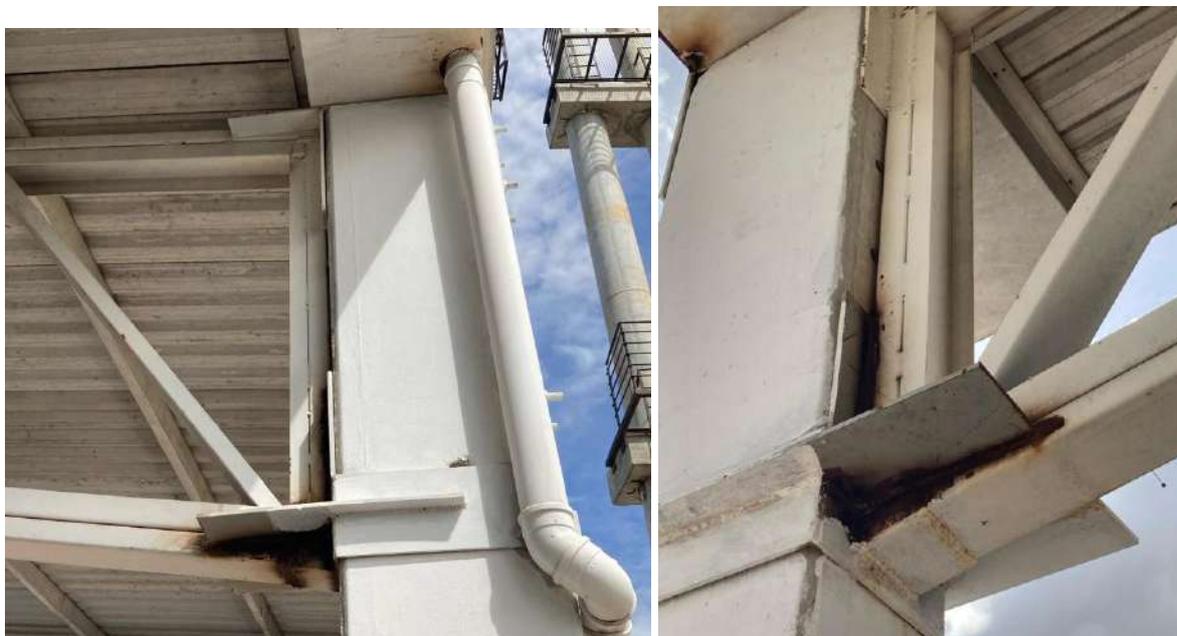
A cobertura metálica segue os mesmos modelos do setor A e B, e encontra-se em bom estado, sem aparentes deformações (foto 74), com tirantes devidamente tensionados (foto 75). Os únicos pontos que chamam a atenção, são os apoios das duas primeiras treliças do lado esquerdo, que apresentam pontos de corrosão que demandam manutenção imediata. (fotos 76 e 77). Não se trata, porém, de nenhum prejuízo estrutural atual. A intervenção necessária é de manutenção preventiva.

Fotos 76 e 77: Engaste das treliças 1 e 2, lado esquerdo, com necessidade de manutenção imediata

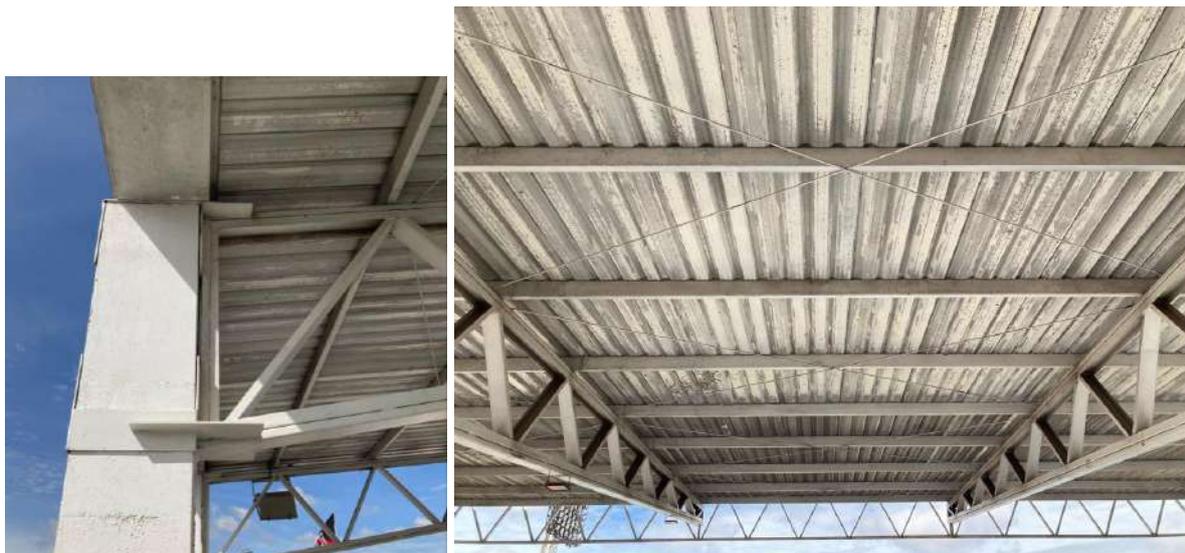
A cobertura metálica segue o mesmo projeto dos demais setores, e encontra-se em bom estado, sem aparentes deformações (fotos 93 e 94), com tirantes devidamente tensionados (foto 95).

Fotos 94 e 95: Cobertura metálica em bom estado de conservação / Tirantes aparentemente tensionados

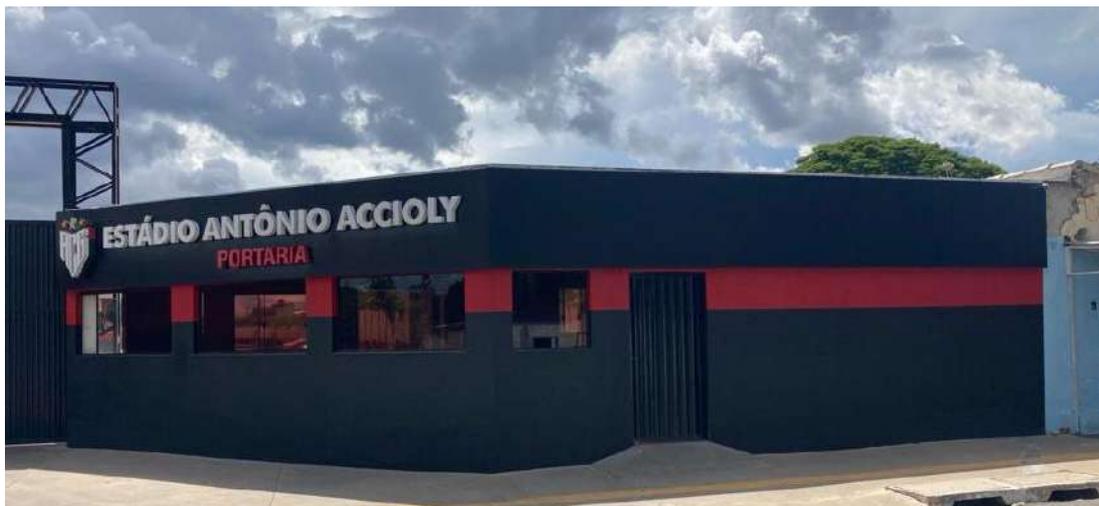
Trata-se de uma construção em concreto armado, laje e alvenaria de tijolos, cobertura em estrutura metálica e telhas de aço (fotos 98 e 99), varanda externa em estrutura metálica, sem qualquer sinal visível de desconformidade estrutural.

Foto 98: Portaria- sem qualquer sinal visível de desconformidade estrutural

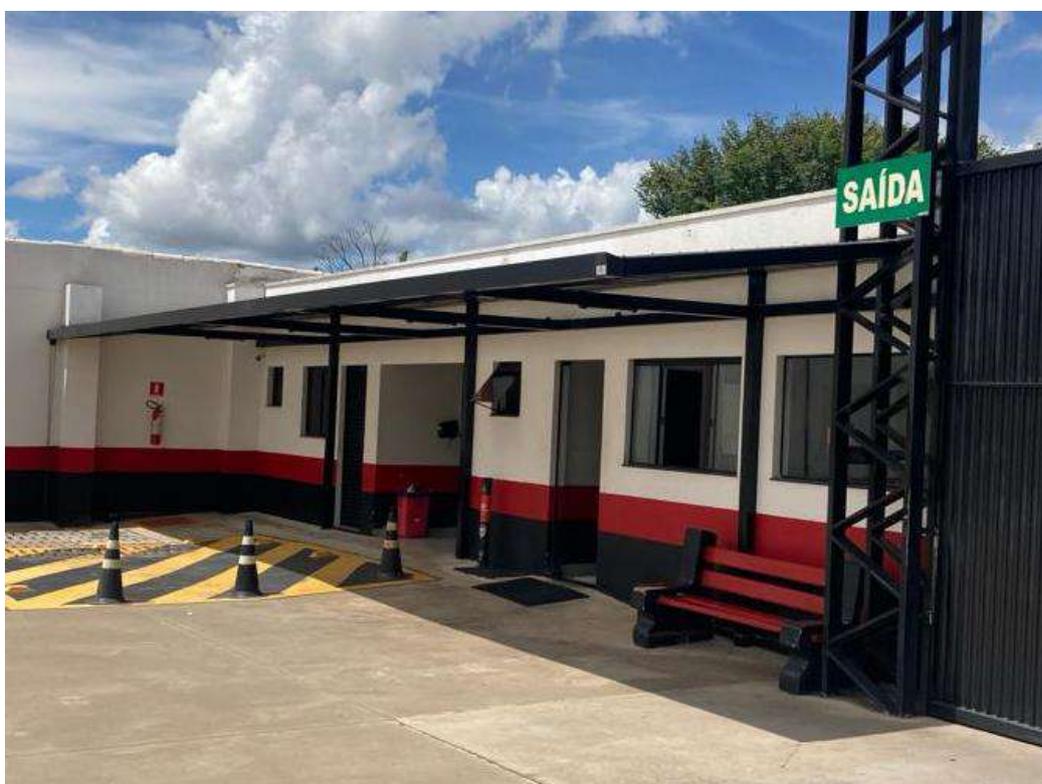
Foto 99: Portaria- estrutura em concreto armado e varanda metálica - sem sinais visíveis de desconformidade estrutural

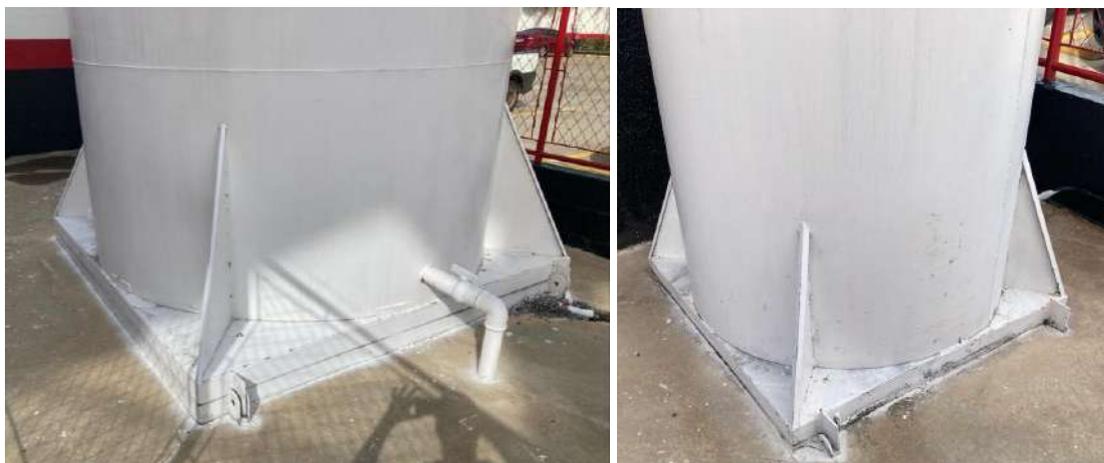
Trata-se de dois reservatórios de água metálicos apoiados (foto 100), construídos por empresa especializada, em pleno funcionamento, sem qualquer sinal visível de recalque de fundação (fotos 101 e 102), desaprumo, corrosão ou qualquer desconformidade estrutural.

Fotos 101 e 102: Ausência de sinais de recalque de fundação

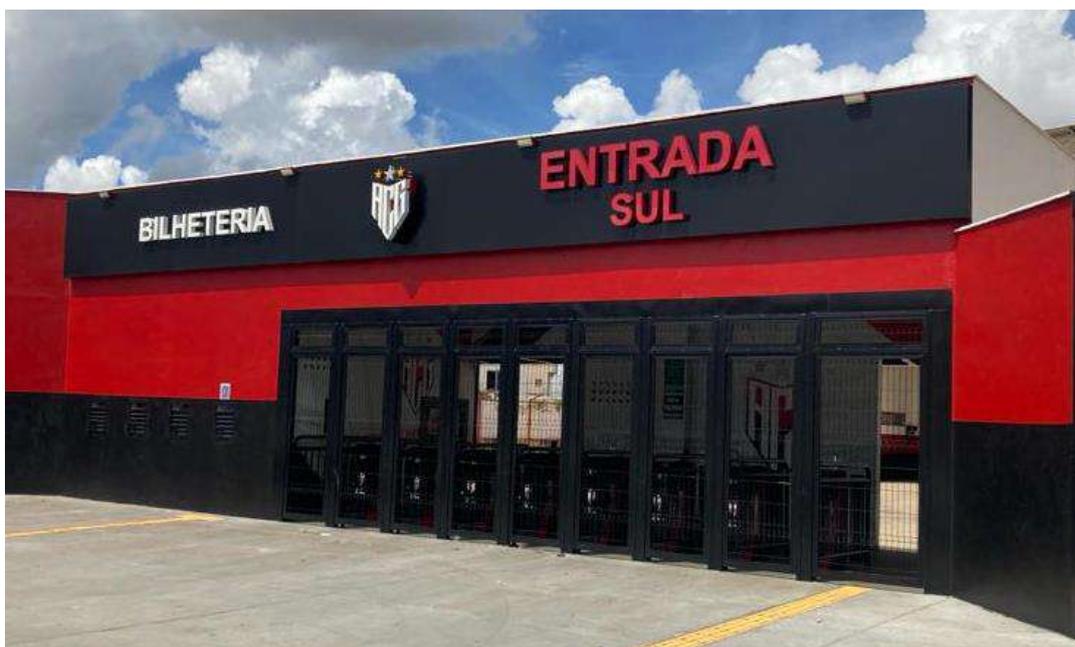
Trata-se de uma construção em concreto armado, laje e alvenaria de tijolos, cobertura em estrutura metálica e telhas de aço (foto 103), varanda externa em estrutura metálica (fotos 104 e 105), de acesso ao público, sem qualquer sinal visível de desconformidade estrutural (fotos 106 e 107).

Foto 103: Entrada Sul: Construção sem qualquer sinal visível de desconformidade estrutural

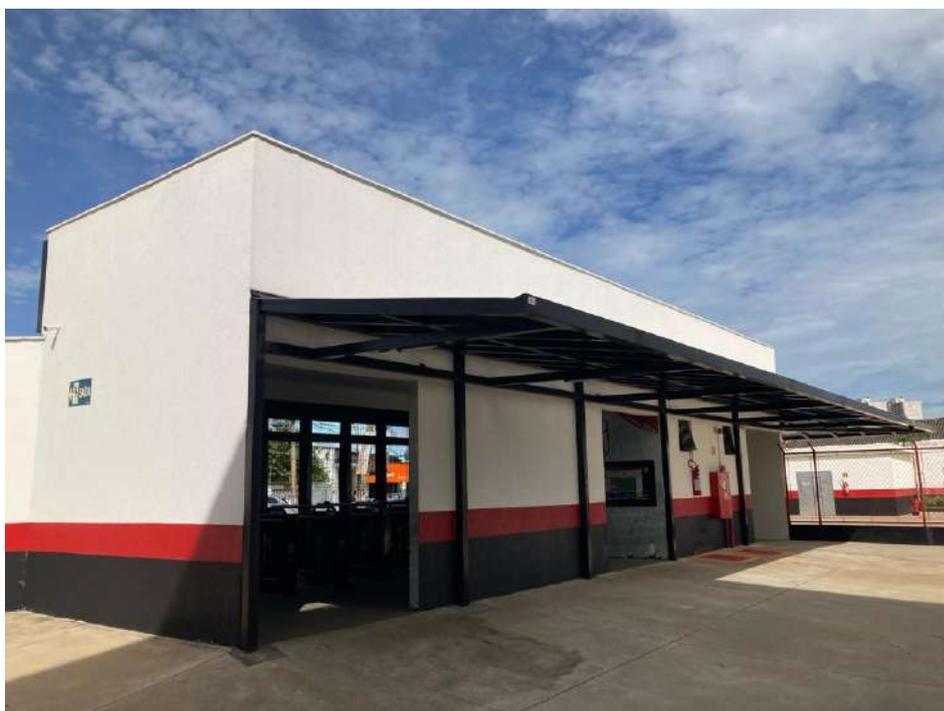
Foto 104: Estrutura em concreto e varanda metálica - sem sinais visíveis de desconformidade estrutural

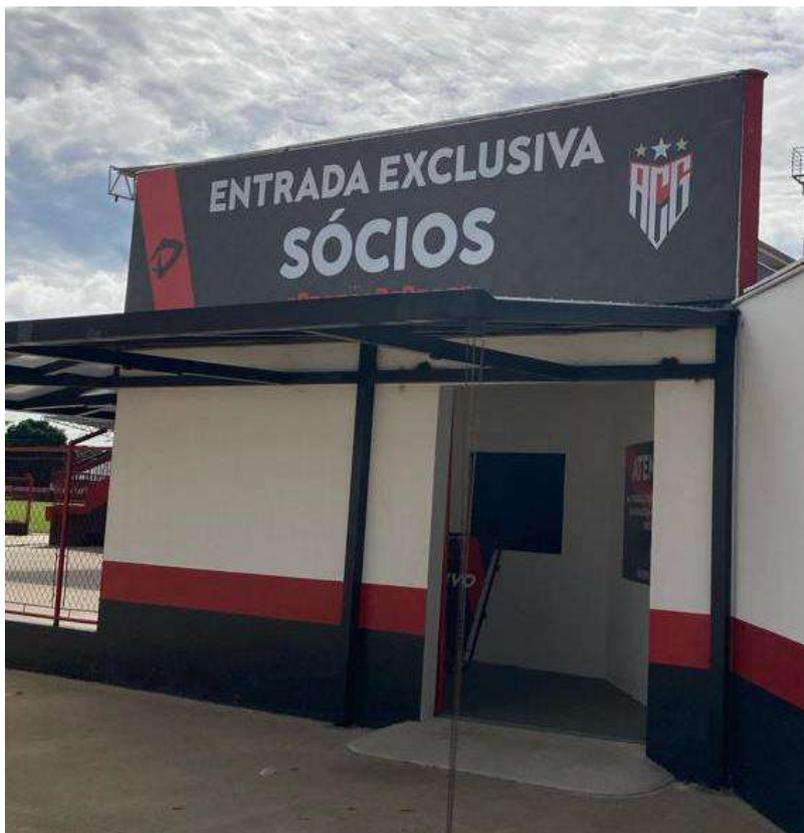
Foto 105: Estrutura em concreto e varanda metálica - sem sinais visíveis de desconformidade estrutural

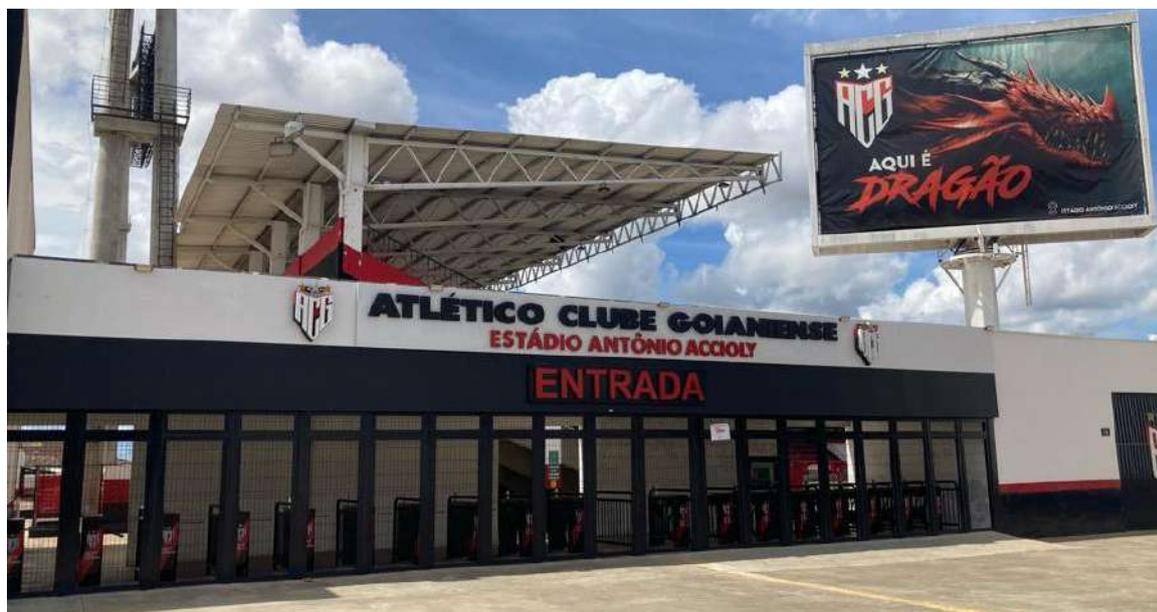
Trata-se de uma construção em concreto armado, alvenaria de tijolos, forro de gesso, cobertura em estrutura metálica e telhas de aço (foto 111), de acesso ao público, sem qualquer sinal visível de desconformidade estrutural (fotos 112 e 113).

Foto 111: Entrada Principal: Construção sem qualquer sinal visível de desconformidade estrutural

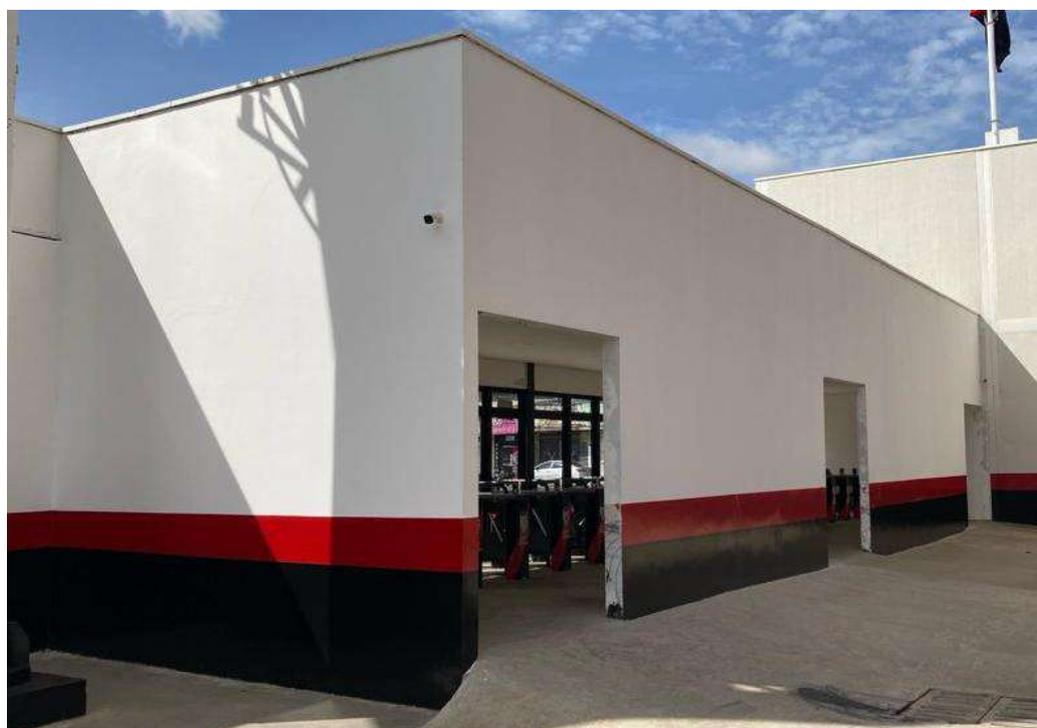
Foto 112: Entrada Principal: Construção sem qualquer sinal visível de desconformidade estrutural

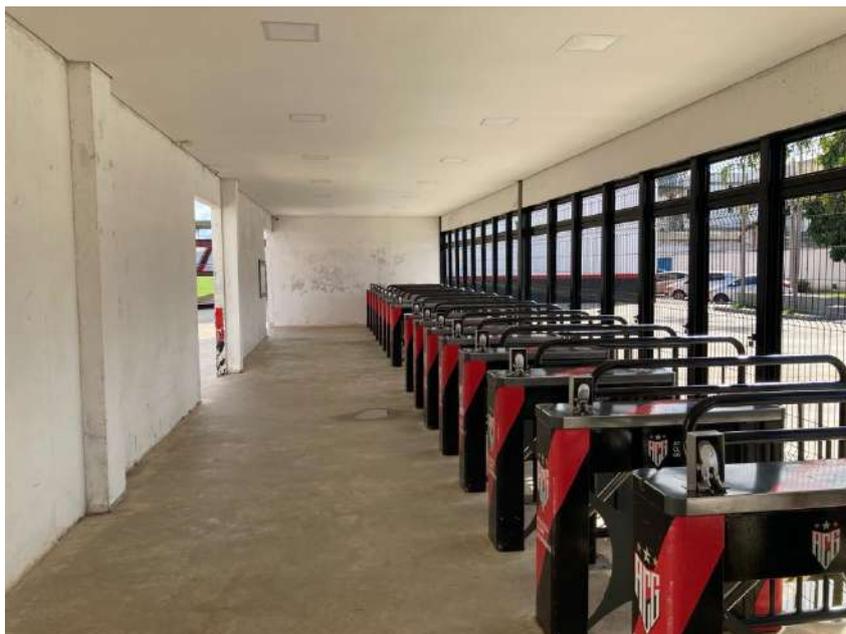
Foto 113: Vista interna da Entrada Principal - sem sinais visíveis de desconformidade estrutural

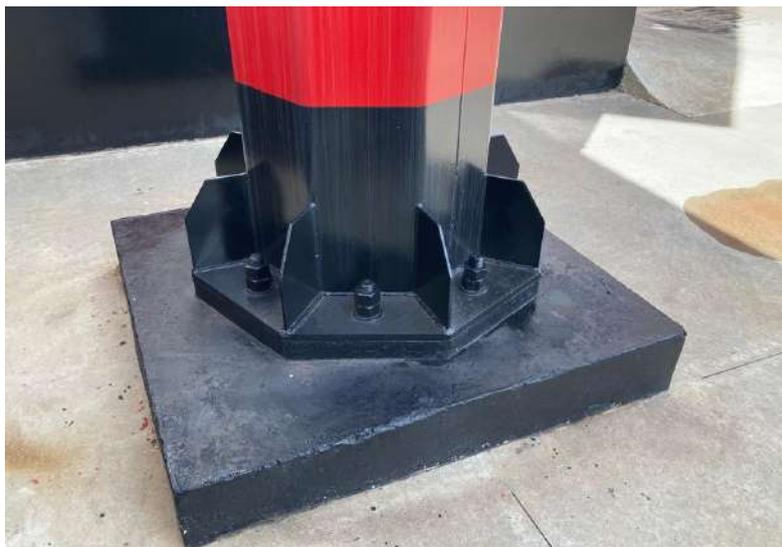
Trata-se de uma estrutura metálica exclusivamente fornecida, por empresa especializada, para funcionamento do telão de multimídia (foto 114). Encontra-se em pleno funcionamento, sem qualquer sinal visível de recalque de fundação (foto 115), desaprumo, corrosão ou qualquer desconformidade estrutural.

Foto 115: Base do totem do telão - Ausência de sinais de recalque de fundação

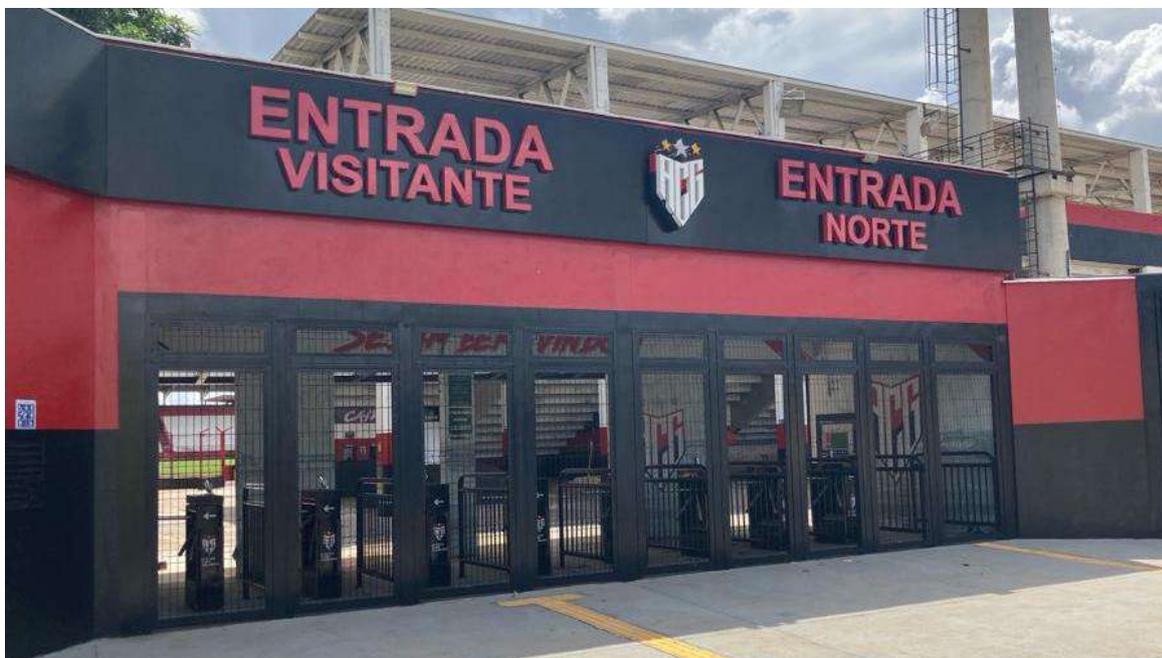
Trata-se de uma construção em concreto armado, laje e alvenaria de tijolos, cobertura em estrutura metálica e telhas de aço (foto 116), varanda externa em estrutura metálica (foto 117), de acesso ao público, sem qualquer sinal visível de desconformidade estrutural (foto 118).

Foto 116: Entrada Norte: Construção sem qualquer sinal visível de desconformidade estrutural

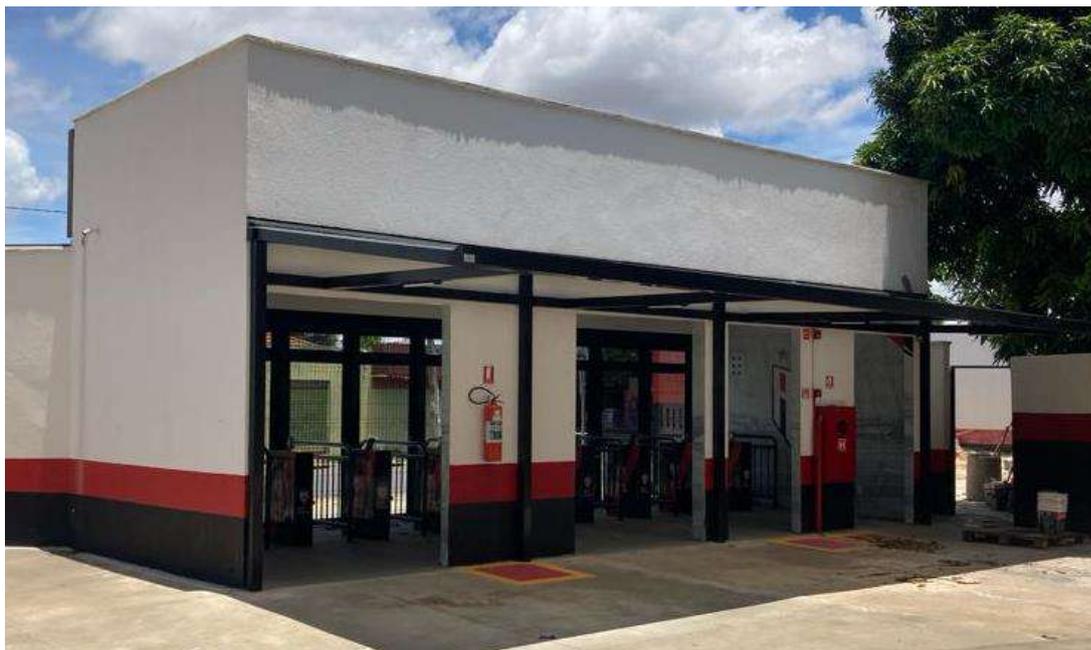
Foto 117: Estrutura em concreto e varanda metálica - sem sinais visíveis de desconformidade estrutural

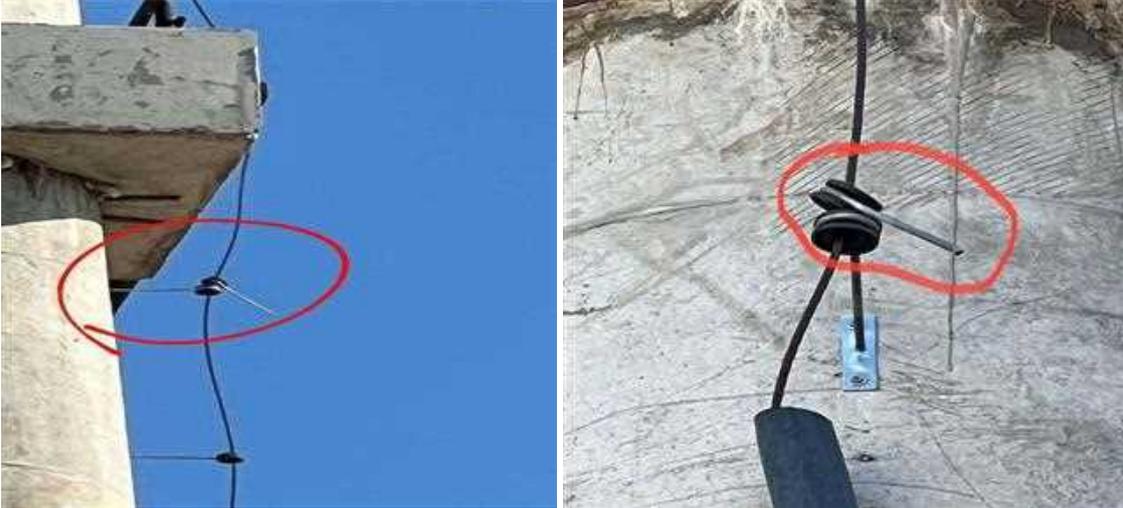
As 04 (quatro) TORRES DE ILUMINAÇÃO onde ficam os refletores do Estádio tem isoladores quebrados/soltos que necessitam de reparo.

Foram corrigido todos isoladores e o cabo esta bem esticado

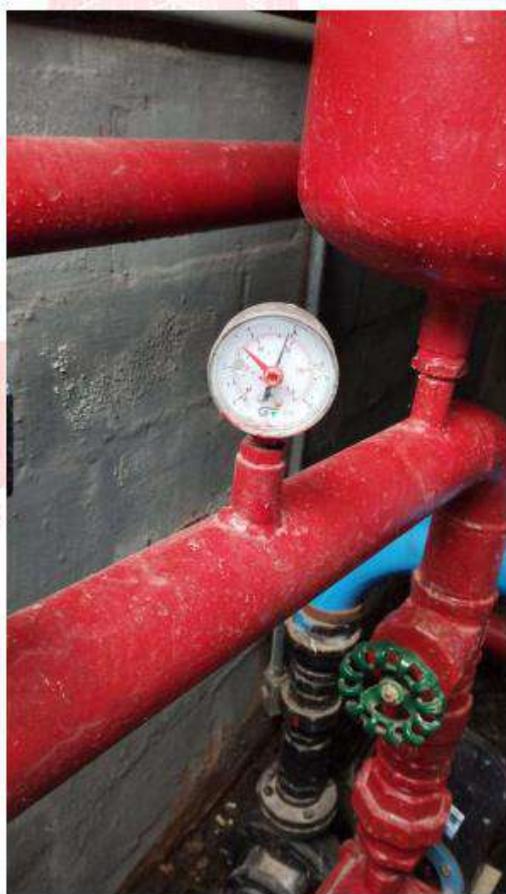
A casa de bombas não apresentava vazamentos nas conexões ou ligações com reservatórios, o painel estava energizado e as bombas também. A linha apresentava pressurização adequada conforme demonstra a foto a seguir:

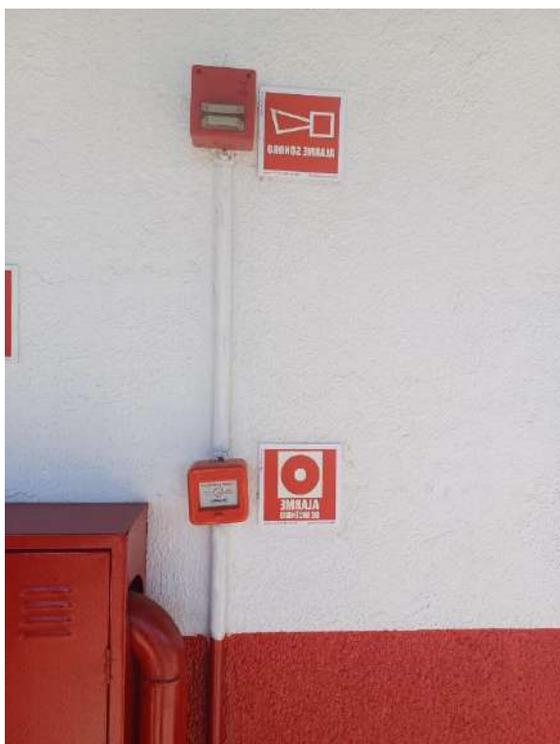
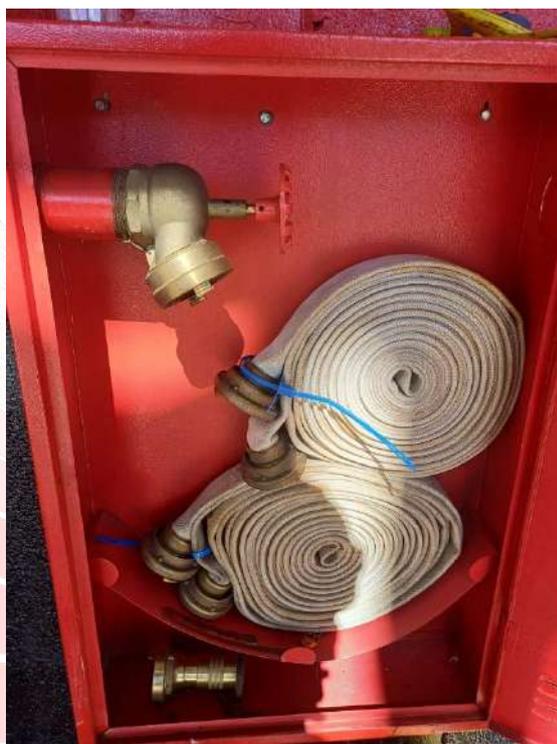
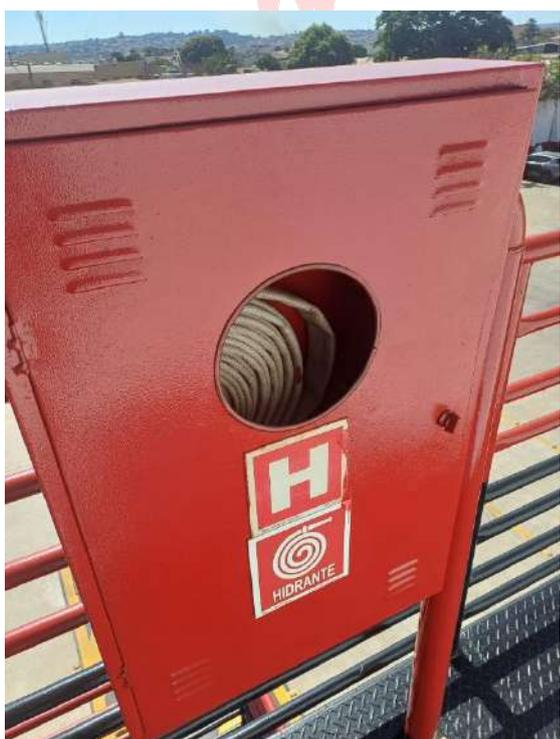
2.2. Hidrantes:

Os pontos de hidrantes apresentavam bom estado de conservação, com todos os equipamentos exigidos pela NT 22/2014, com testes válidos para as mangueiras, e sistema de alarme em funcionamento. Ponto de hidrante demonstrado abaixo:

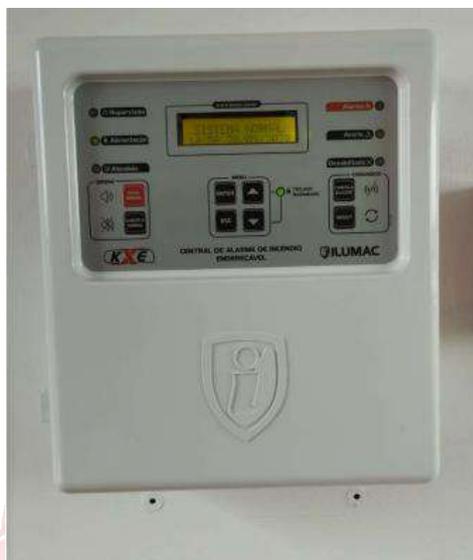
2.3. Central de Alarme:

A Central de alarme estava energizada e possui sinalização de monitoramento conforme demonstra a foto a seguir:
