LAUDO DE VISTORIA, ENGENHARIA, ACESSIBILIDADE E CONFORTO

Estádio Municipal Juscelino Kubitschek de Oliveira
Avenida Bercholino S/N

Itumbiara-GO, Janeiro de 2025

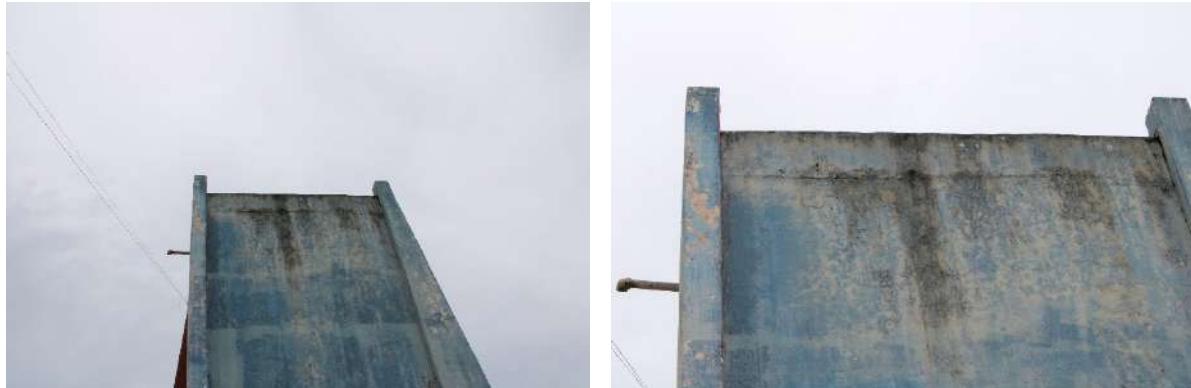
Figura 10 – Vistas gerais do reservatório de água.

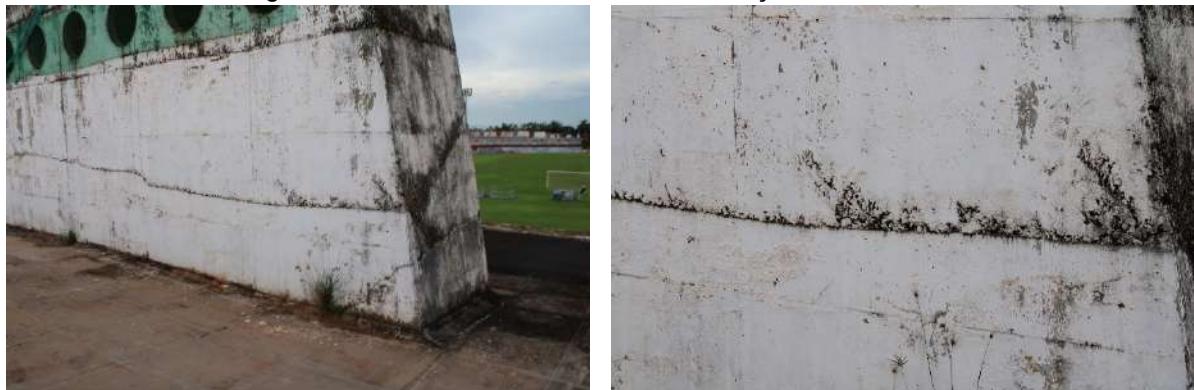
Figura 11 – Vistas das estruturas de ventilação do vestiário.

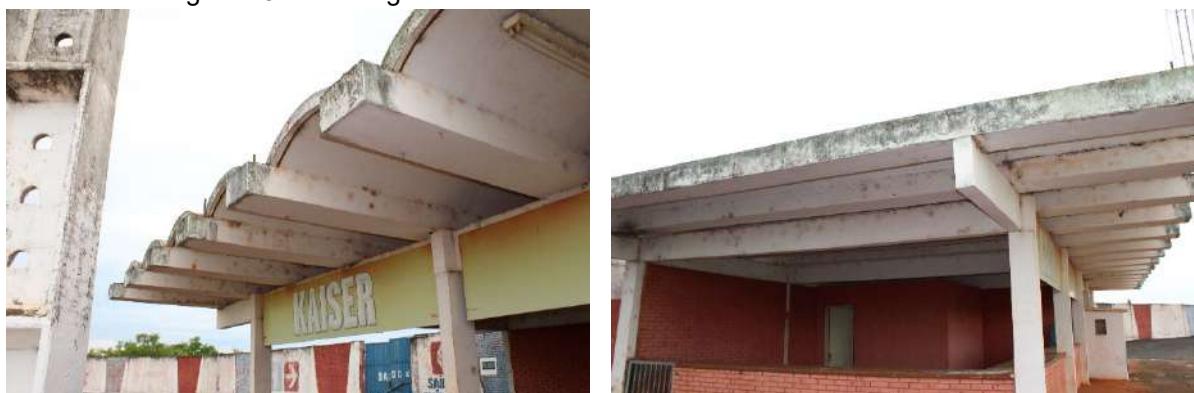
Figura 13 – Vistas gerais das estruturas de concreto da cobertura do bar.

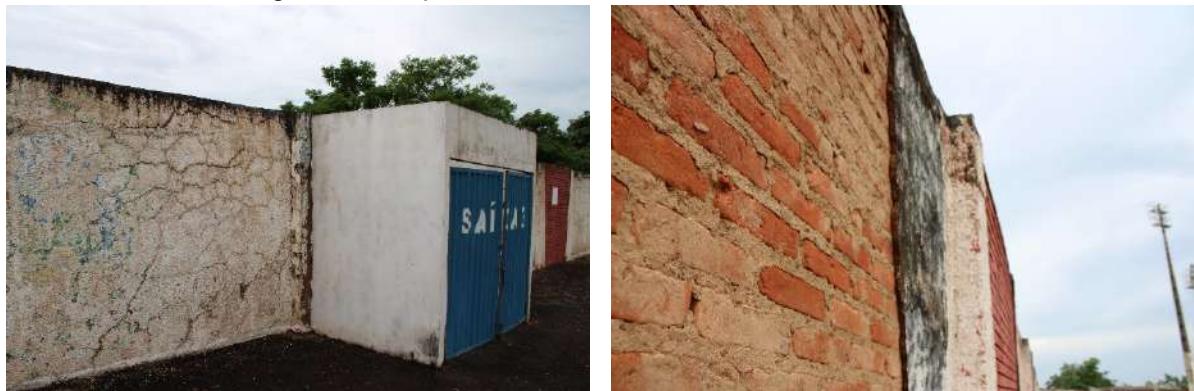
Figura 16 – Aspecto dos revestimentos do muro de divisa.

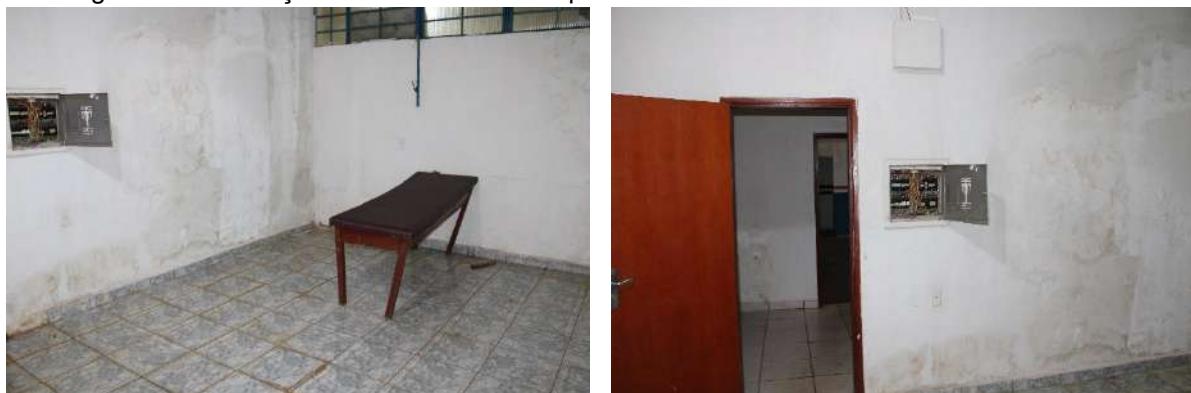
Figura 19 – Condições dos revestimentos/pinturas nos ambientes internos dos vestiários.

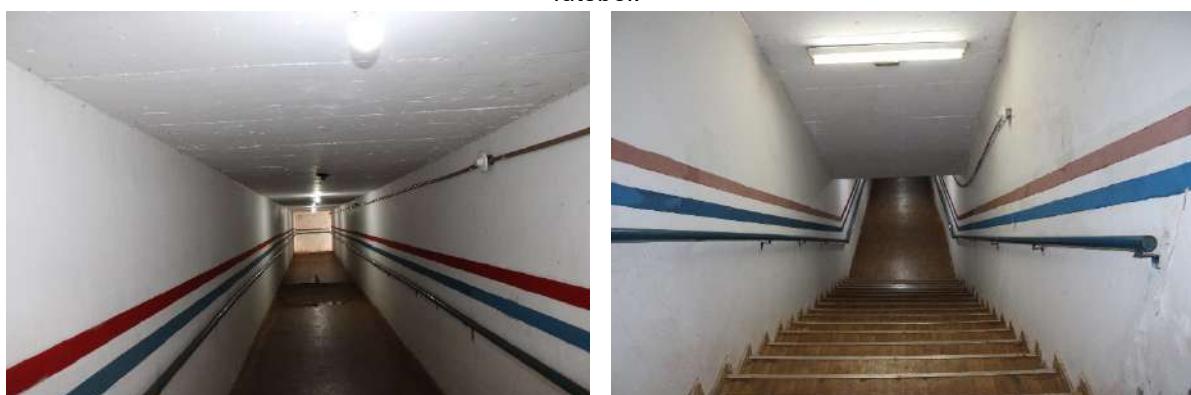
Figura 20 – Condições dos revestimentos/pinturas nos ambientes internos de acesso ao campo de futebol.

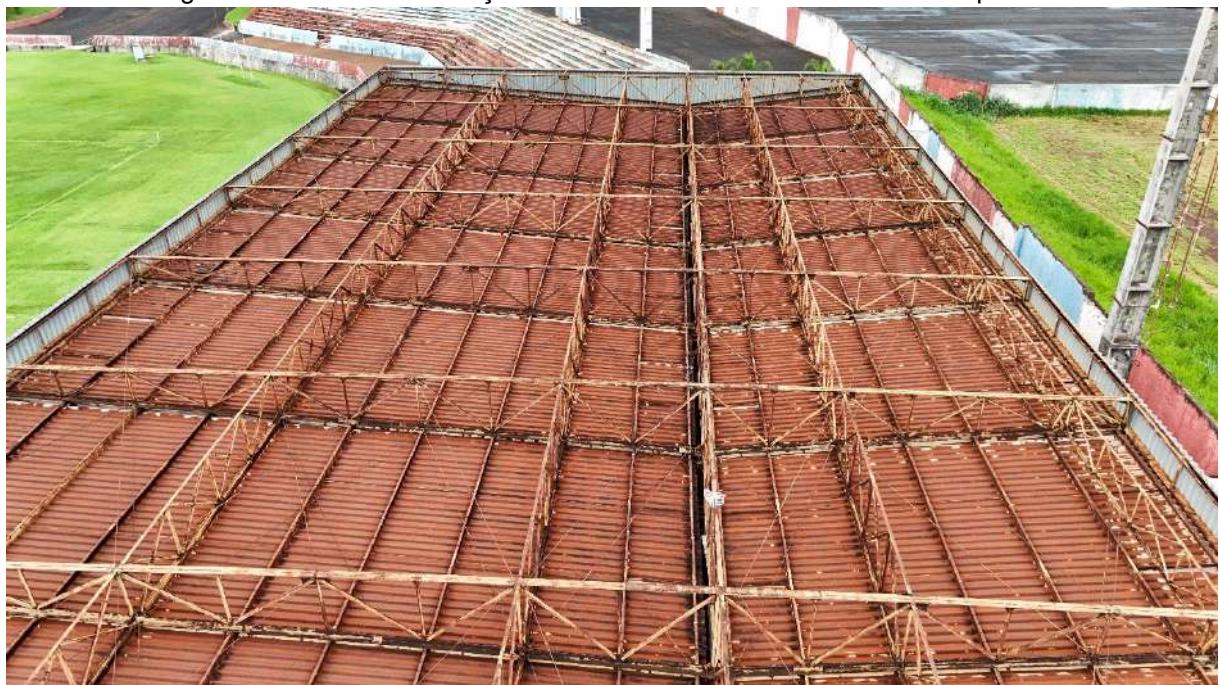
Figura 23 – Vista das condições da cobertura do setor 3 e área da imprensa.

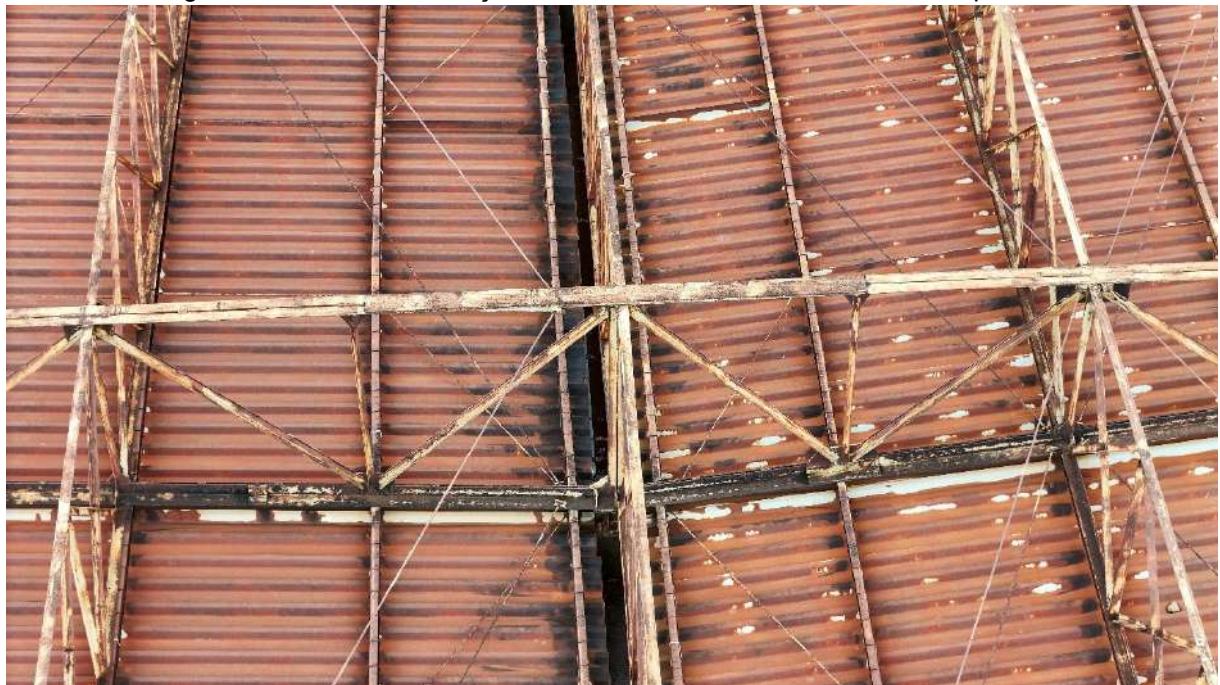
Figura 24 - Vista das condições da cobertura do setor 3 e área da imprensa.

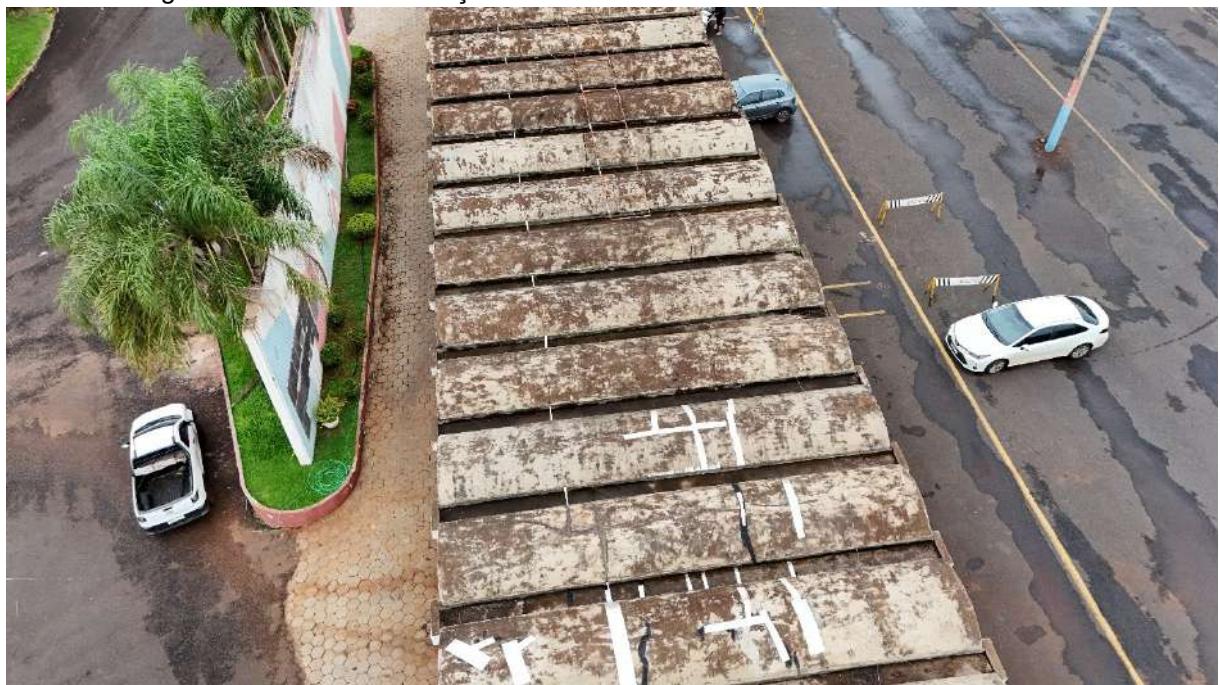
Figura 25 - Vista das condições da cobertura da bilheteria e área administrativa.

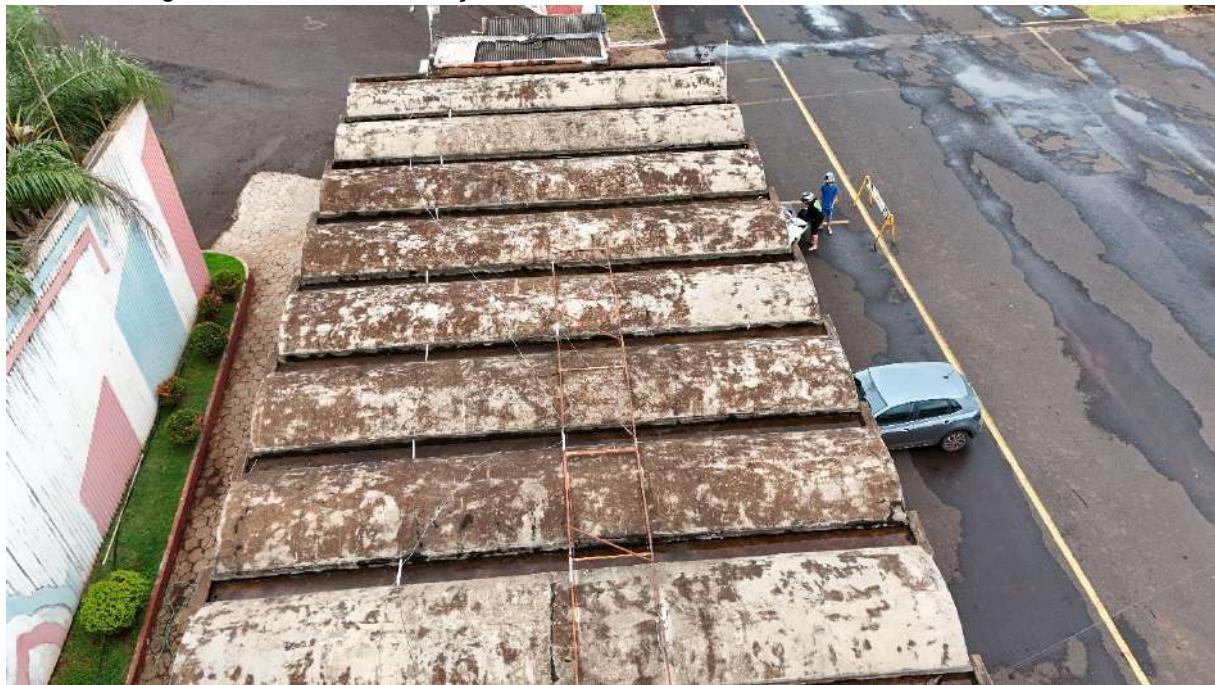
Figura 26 - Vista das condições da cobertura da bilheteria e área administrativa.

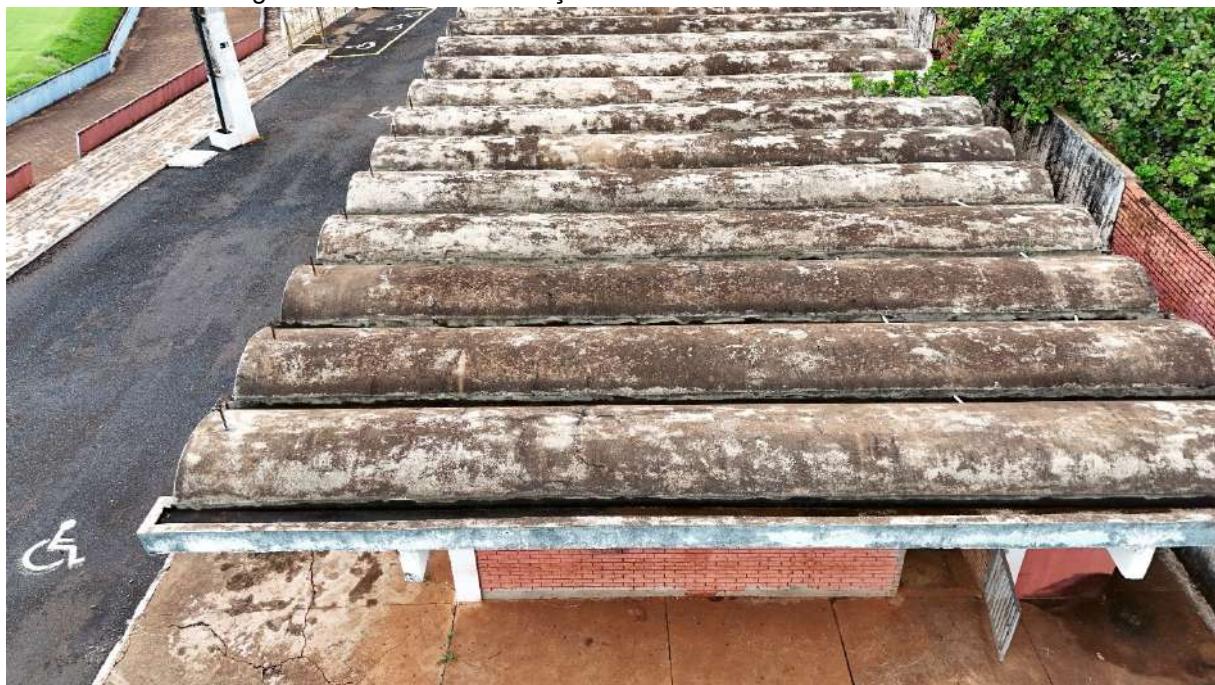
Figura 27 – Vista das condições do sistema de cobertura do bar.

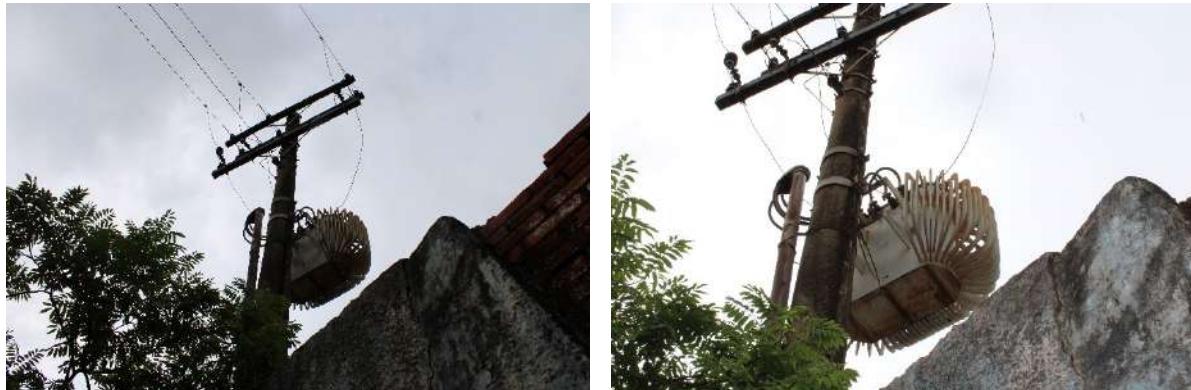
Figura 33 – Vista do poste de entrada com transformador abaixador de tensão.

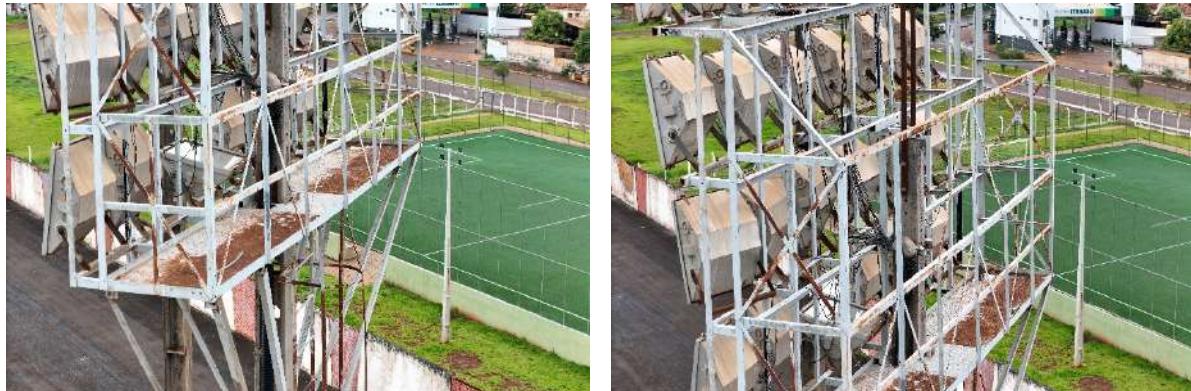
Figura 34 – Condições dos refletores do estádio.

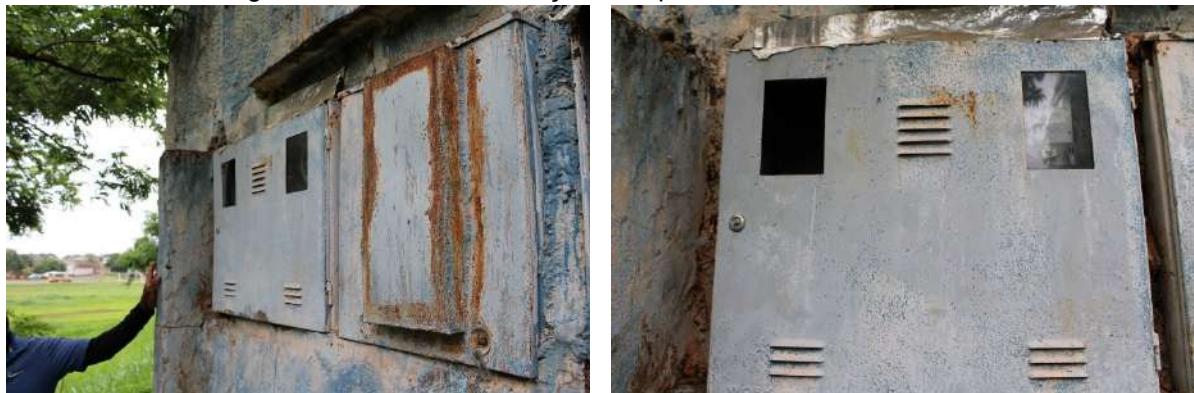
Figura 35 – Vista das condições do quadro elétrico de entrada.

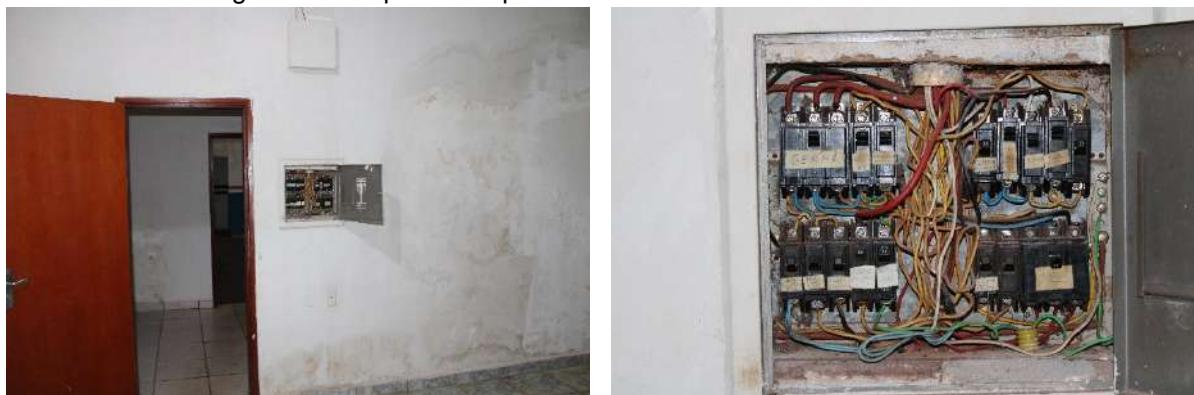
Figura 36 – Aspecto do quadro elétrico no vestiário do mandante.

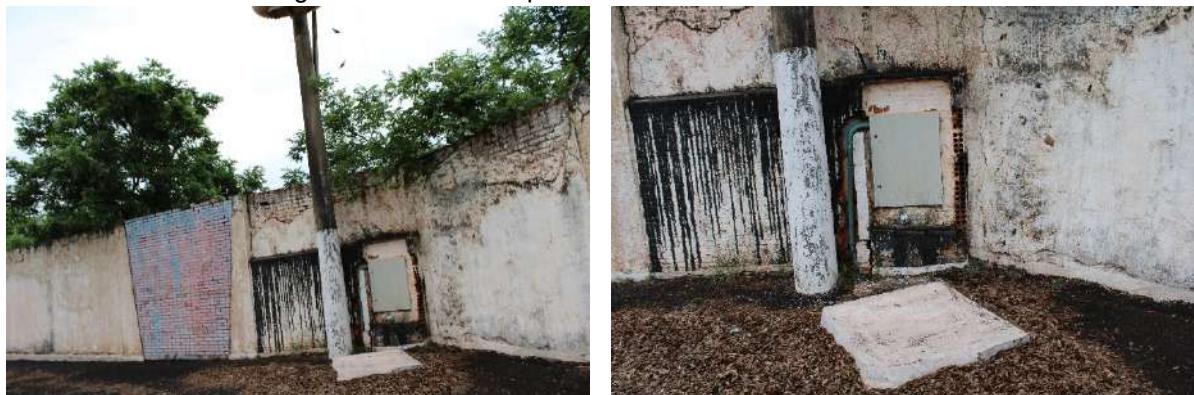
Figura 37 – Vista do quadro elétrico interno do estádio.

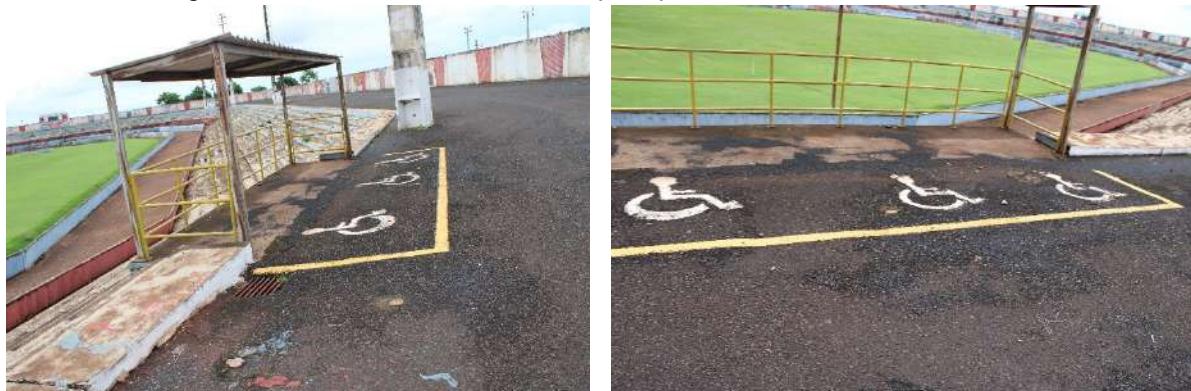
Figura 39 – Vista da área reservada para pessoas com cadeira de rodas.

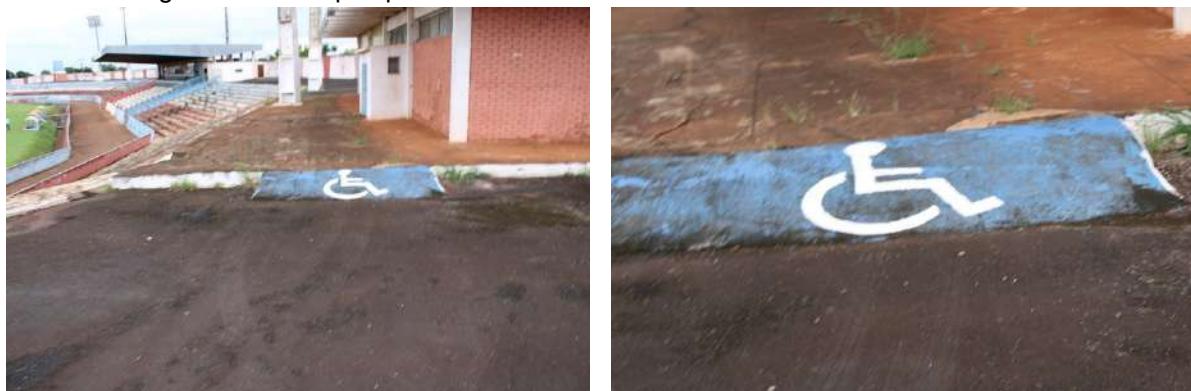
Figura 40 – Rampas para acesso de cadeirantes as áreas de bar e sanitários.

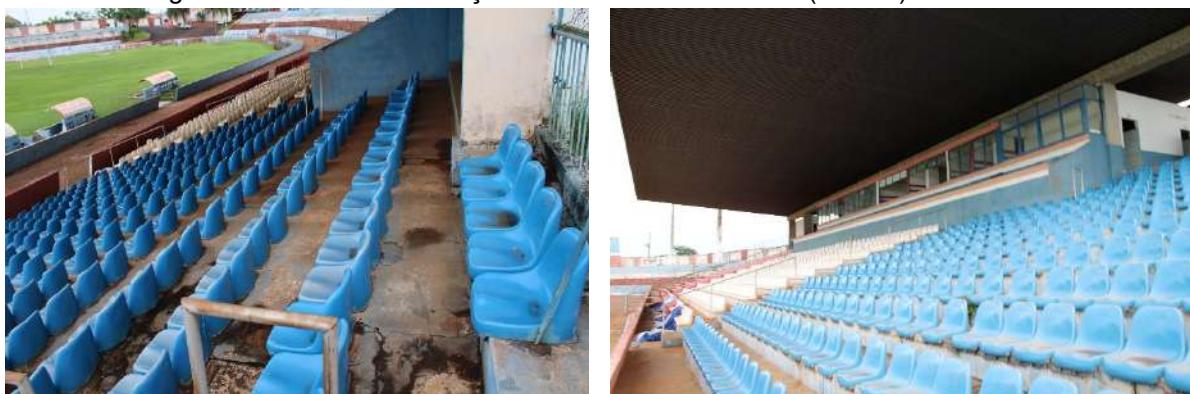
Figura 45 – Vista das condições dos assentos cobertos (setor 4) do estádio.

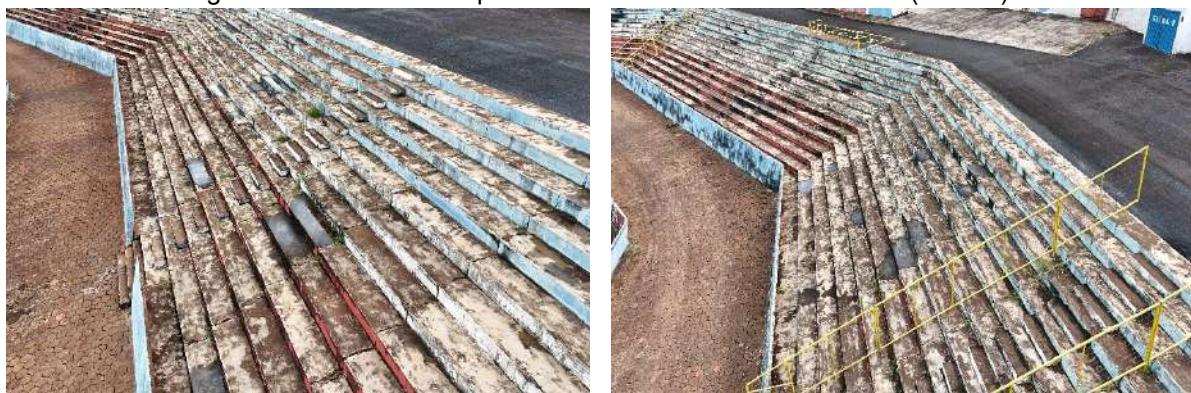
Figura 46 – Vista das arquibancadas descobertas do estádio (setor 2)

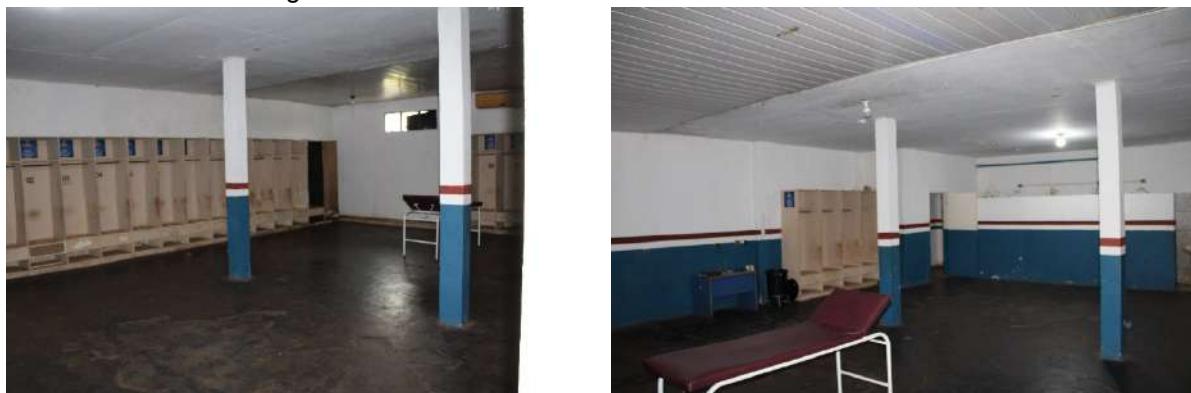
Figura 47 – Vista da área interna do vestiário mandante.

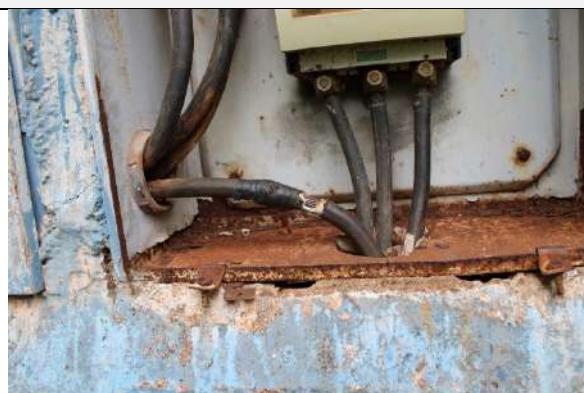
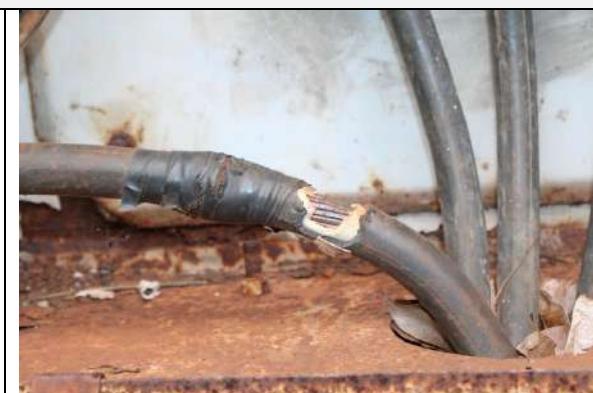
Setor:	Quadro Comando entrada	Elemento	Alimentação
Não conformidade		Exposição de fiação sem qualquer isolamento.	
Providências	Deve ser realizado o devido isolamento do local, bem como a instalação de placas de acrílico a fim de fornecer uma maior proteção no local e a substituição do cabo danificado.		
Grau de Risco	Crítico	Prazo	90 dias
Fotografias

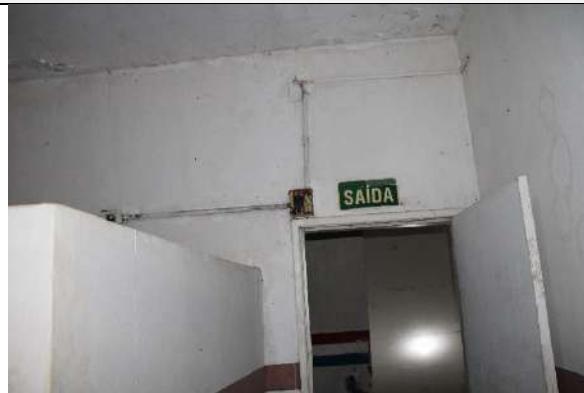
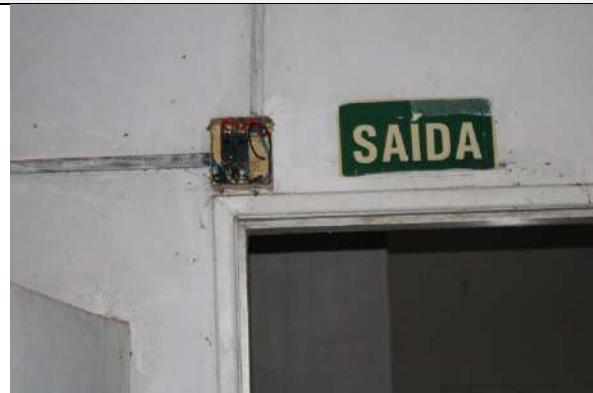
Setor:	Vestiário Visitante	Elemento	Quadro terminal
Não conformidade		Exposição de fiação sem qualquer isolamento.	
Providências	Deve ser realizado a instalação de proteções na localidade.		
Grau de Risco	Crítico	Prazo	90 dias
Fotografias

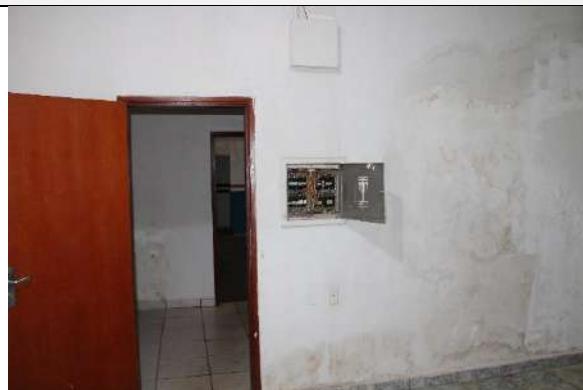
Setor:	Vestiário mandante	Elemento	Quadro terminal
Não conformidade		Exposição de fiação sem qualquer isolamento e proteção.	
Providências	Deve ser realizado a instalação de proteções na localidade por meio de placas de acrílico, bem como ser efetuada a devida identificação dos circuitos.		
Grau de Risco	Crítico	Prazo	90 dias

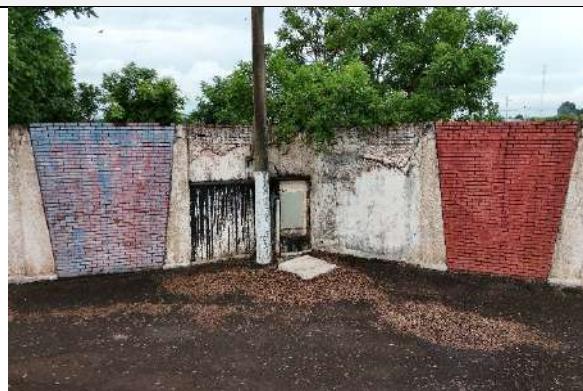
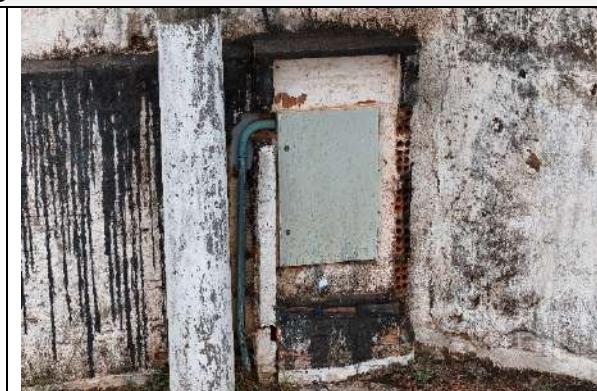
Setor:	Área externa (Setor 02)	Elemento	Quadro Elétrico
Não conformidade		Exposição de fiação sem qualquer isolamento e proteção, bem como indícios de curtos-circuitos no local.	
Providências	Deve ser realizado a revisão de todo o sistema elétrico no respectivo quadro		
Grau de Risco	Crítico	Prazo	90 dias
